## **USO DA TERMOGRAFIA POR INFRAVERMELHO COMO FERRAMENTA PARA VALIDAÇÃO DE FALHAS EM SISTEMA DE IMPERMEABILIZAÇÃO**

**Universidade Federal de Goiás – UFG<sup>1</sup>**

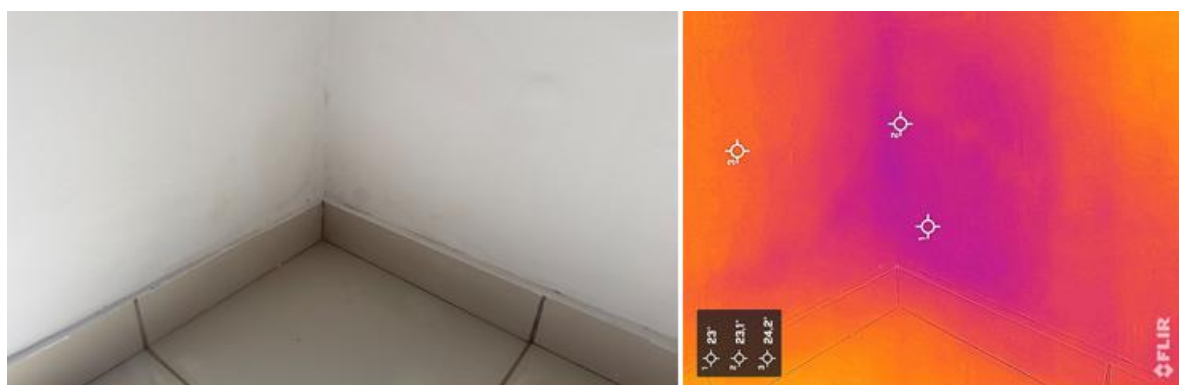
Na Figura 1 é apresentado um ponto da edificação 1 com problemas construtivos visíveis, correspondente à base de uma parede do quarto suíte. A parede em questão (Ponto 1) apresentou temperatura menor à adjacente (Ponto 3) na ordem de 1,2°C. A menor temperatura da parede com falha no sistema de impermeabilização está associada provavelmente a presença de umidade em excesso no material

construtivo. Deve-se atentar ao fato que a temperatura correspondente ao ponto com problemas aparentes foi verificada na região basal da parede, o que pode levar a evolução da patologia visível e perdurando ao longo dos anos.

**Figura 1.** Parede do quarto suíte da edificação 2.

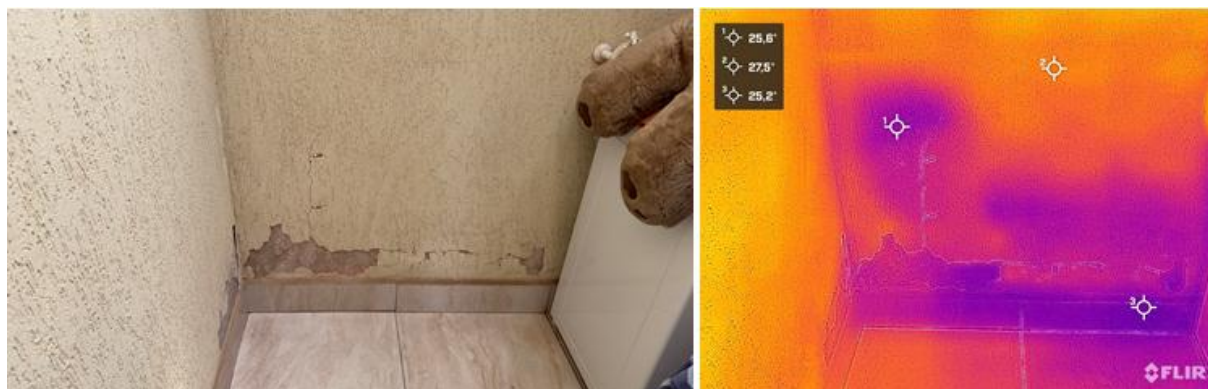
Na Figura 4 é possível observar o perfil de temperatura da área de serviço da edificação, onde os pontos 1 (Ponto 1) e ponto 3 (Ponto 3) representam temperaturas das áreas comprometidas com presença de umidade, respectivamente. A parede em questão já apresenta destacamento da pintura, evidencia algumas manifestações patológicas. Foi registrada uma diferença de 2,3°C entre ponto 2 (altura de 0,60m do piso) e ponto 3 (rodapé). Observa que termograma válida a falha no sistema de impermeabilização em toda extensão do rodapé do ambiente área de serviço, onde o revestimento de pintura texturizada está deslocando do substrato.

**Figura 2.** Parede da área de serviço da edificação 3.
