ESTUDO DE CASO: RECUPERAÇÃO DA PRINCIPAL NASCENTE DO RIBEIRÃO JOÃO LEITE, NA SUB-BACIA DO CÓRREGO DAS PEDRAS, EM OURO VERDE DE GOIÁS, GO.

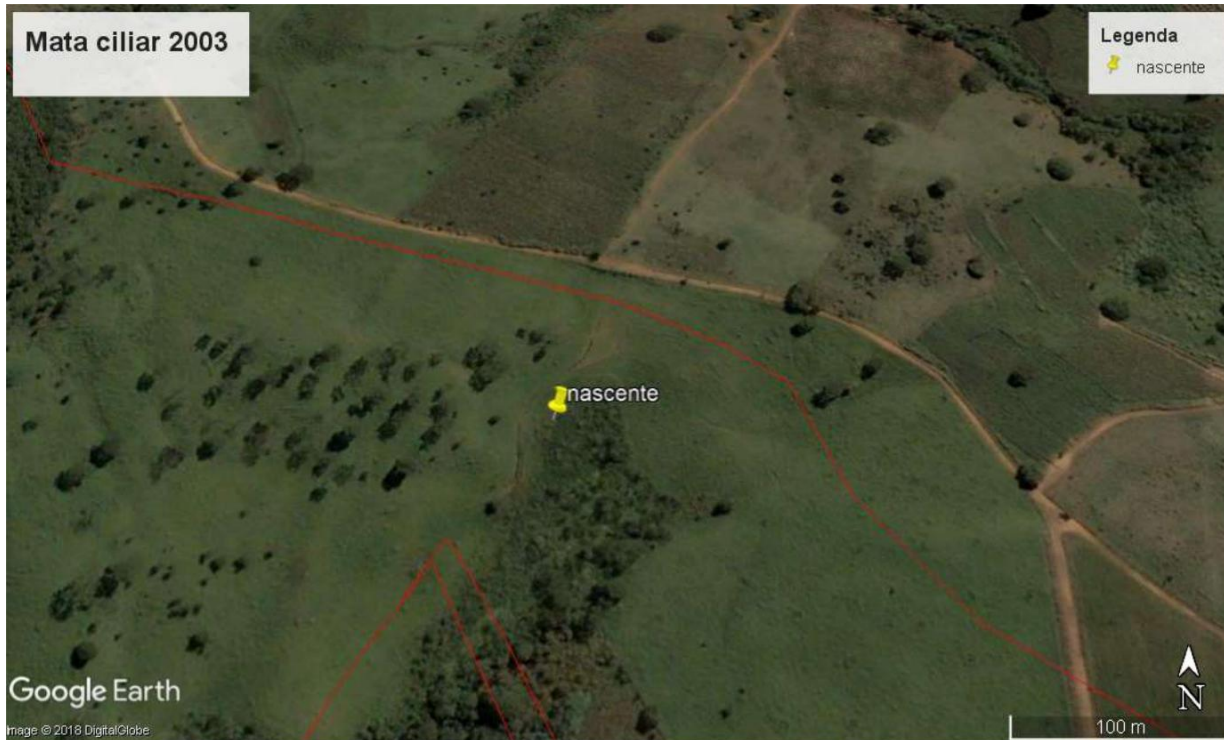
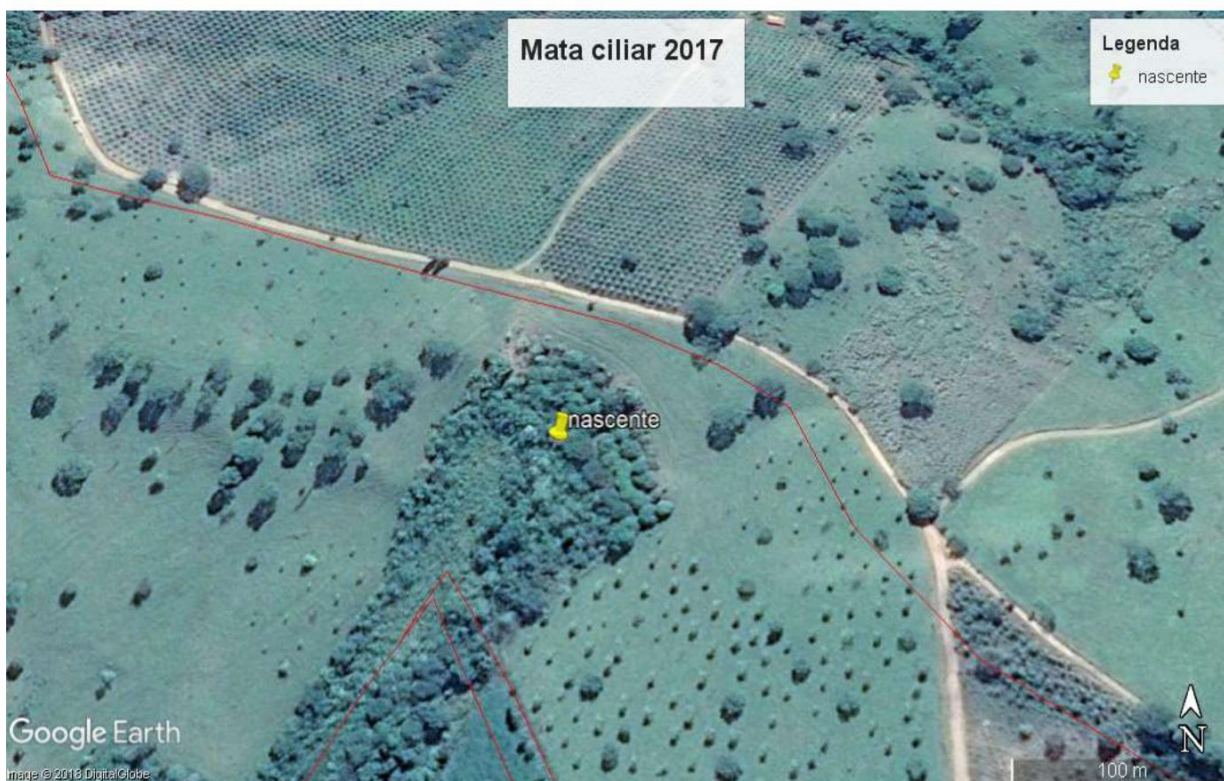
Premiando seu esforço, em 2015, doze anos após o início dos trabalhos de recuperação das nascentes, os proprietários da área de estudo receberam nova visita da equipe da DEMA, que os informou de que haviam apresentado um relatório, no dia 10-02-2015, corroborado por fotografias tiradas por satélite, mostrando que a área em questão estava totalmente recuperada. Aliás, esse fato foi amplamente divulgado pela mídia escrita e falada:

Fonte: Google Earth (2018). Elaborada pela autora.
