## RECUPERAÇÃO DE ÁREAS DEGRADADAS EM PROPRIEDADE RURAL NO MUNICÍPIO DE CERES-GO.

## RECOVERY OF DEGRADED AREAS IN RURAL PROPERTY IN THE CITY OF CERES-GO.

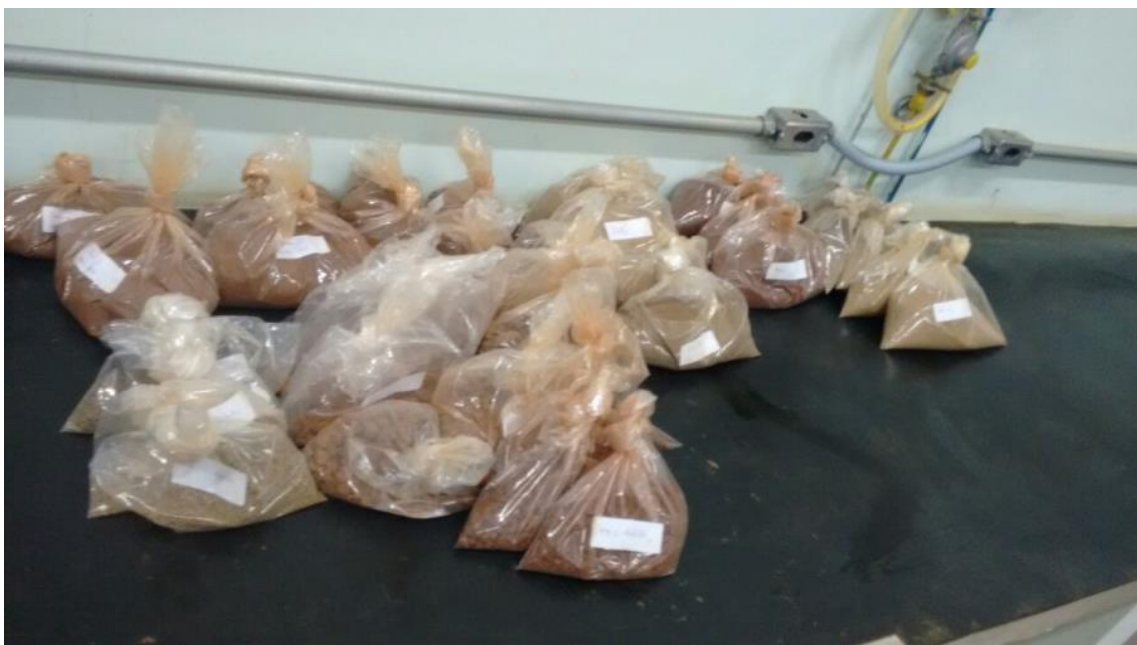
Figura 3 – Separação das amostras peneiradas por horizonte e por trincheira.

As análises coletadas foram levadas para o laboratório, peneiradas e separadas de acordo com os horizontes e trincheiras em que foram retiradas (Figura 3) e através do método do Densímetro de Bouyoucus, como mostra a figura 4.

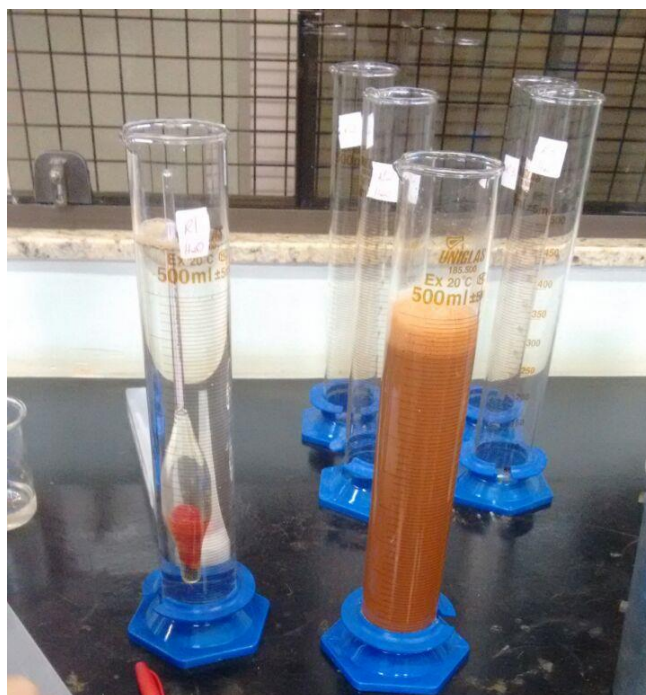
Figura 4 – Utilização do densímetro de Bouyoucus para realização de análises físicas de solo.

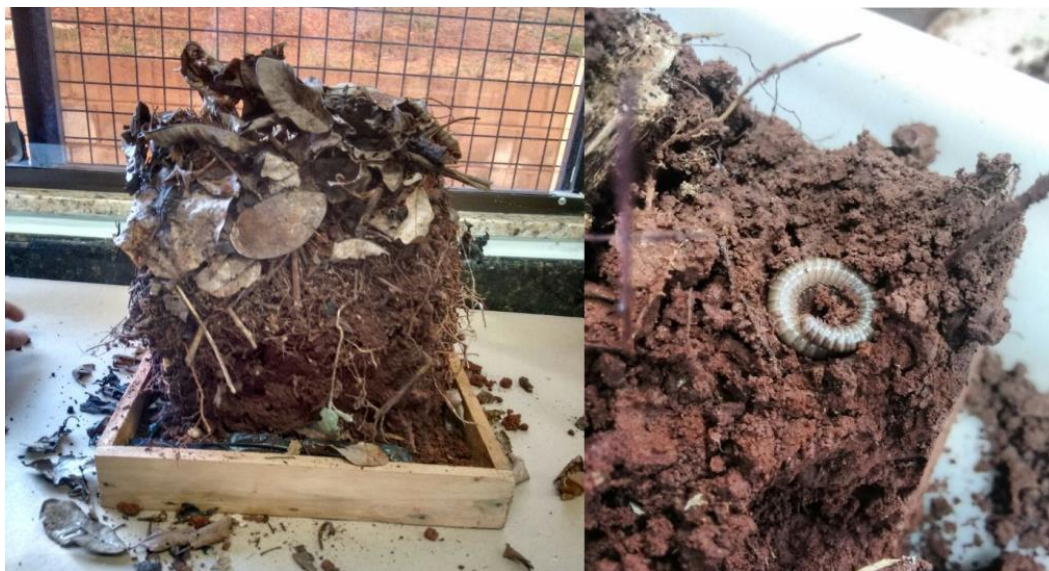
Figura 5 – Caixote com amostra de solo para análise da macrofauna edáfica, espécie presente na ilustração da direita.

Os sistemas analisados apontaram diversidades semelhantes em relação à ordem dos indivíduos. Entretanto, quando considerado o gênero, a diversidade foi significativamente maior no Sistema/trincheira 3 – próximo ao curso d'água (representados por 14 gêneros), sendo que os Sistema/trincheira 4 e 5 - vegetação nativa, apresentaram diversidades semelhantemente altas (com 13 gêneros cada). A menor diversidade foi encontrada nos Sistema/trincheira 1 e 2, ambos compostos por 6 gênero. É possível observar na figura 5 a apresentação do caixote e a presença de um exemplar da macrofauna.
