ESTUDO DA ESTABILIDADE DA BARRAGEM DO RIO DOS BOIS EM LEOPOLDO DE BULHÕES-GO PELOS MÉTODOS DE FELLENIUS E BISHOP

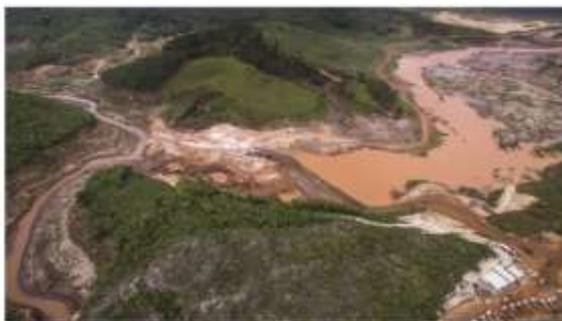
Figura 1-Rompimento da barragem de Fundão em Mariana-MG no ano de 2015

O desastre mais recente envolvendo barragens foi o rompimento da barragem da mina do córrego do Feijão, na cidade de Brumadinho – MG (Figura 2), em janeiro de 2019. O rompimento matou centenas de pessoas além de destruir grande parte da vegetação local e causar a morte de diversos animais. Outra tragédia já havia acontecido no Brasil em 2015, o rompimento da barragem de Fundão (Figura 1), no distrito de Bento Rodrigues em Minas Gerais.

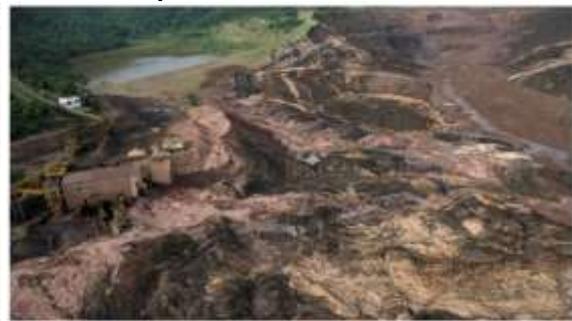
Figura 2-Rompimento da barragem do Córrego do Feijão em Brumadinho-MG

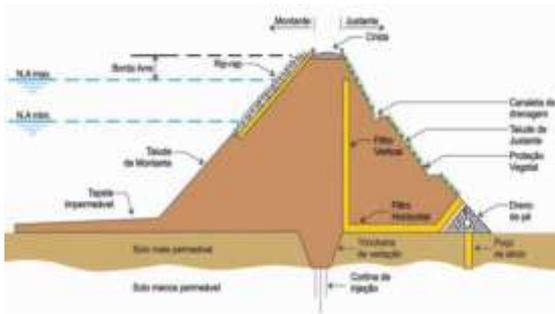
Figura 3-Barragem Homogênea

As barragens de terra podem ser construídas de maneira homogênea (Figura 3), que quando compactado deve apresentar baixo coeficiente de permeabilidade, ou zoneada (Figura 4), onde o núcleo é composto de material impermeável, geralmente núcleo argiloso, e os taludes feitos com material mais permeável (CARVALHO, 2011).

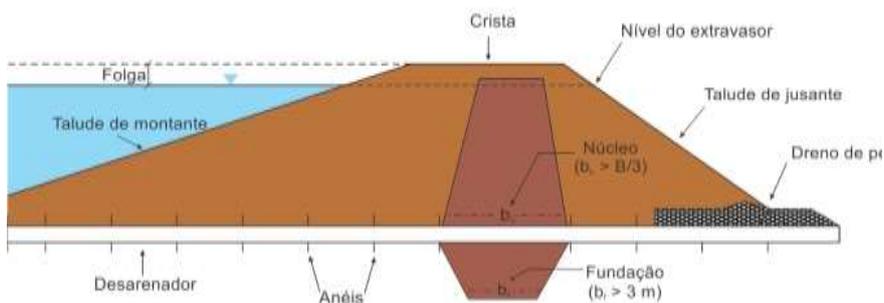
Figura 5- Representação esquemática dos elementos hidráulicos

A seguir são apresentados os elementos de uma barragem de terra conforme Carvalho (2008) na Figura 5.

- Aterro: é o maciço, cuja função é reter a ou mistura de líquidos e sólidos;
- Altura: é a distância vertical entre a superfície do terreno até a crista;

- Borda livre ou folga: distância vertical entre o nível da água e a capacidade máxima da represa.
- Taludes: são as faces laterais e inclinadas, sendo o de montante que está em contato com a água, e o de jusante que está do lado seco da barragem;

- Crista: é a parte superior do aterro.
- Espelho d'água: superfície d'água acumulada no reservatório;
- Base ou saia do aterro: projeção dos taludes de montante e jusante;

- *Cut-off*: ou trincheira de vedação: sua principal função é aumentar o caminho de percolação da água na fundação e diminuir o gradiente de saída (MASSAD, 2003).

- Núcleo: Tem como objetivo de minimizar a percolação;
- Extravasador ou Vertedouro: estrutura com a finalidade de escoar o excesso de água da represa;
- Desarenador: Sua finalidade é o controle do nível da represa e garantir o escoamento à jusante;

- Dissipador de energia: tem a função de diminuir a energia cinética da água ao voltar para o seu leito natural.

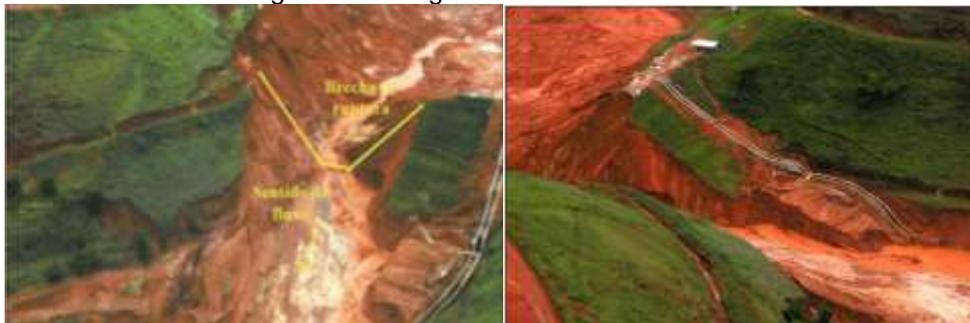
Figura 6- Barragem São Francisco- Miraf

Galgamento é um fenômeno caracterizado quando o vertedouro não possui capacidade adequada conforme projetada, conseqüentemente a água irá ultrapassar a altura da crista da barragem, iniciando o processo de erosão do talude de jusante que pode provocar a formação de brecha de ruptura gradativamente e global, como analisada na Barragem de Terra de São Francisco (Figura 6) (LAURIANO et al, 2017).

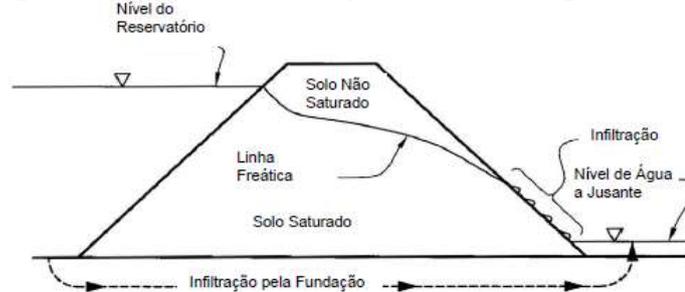
Figura 7 - Esquema de infiltração em uma barragem

Nas barragens é comum a passagem de água através do maciço ou da fundação, isso se chama infiltração (Figura 7). Contudo, a infiltração torna-se perigosa para a estrutura da barragem quando os materiais do maciço ou da fundação são carregados pela água em direção a saídas não protegidas, formando vazios (erosão interna ou *piping*) ou quando a pressão de percolação é excessiva (MIRANDA, 2016).

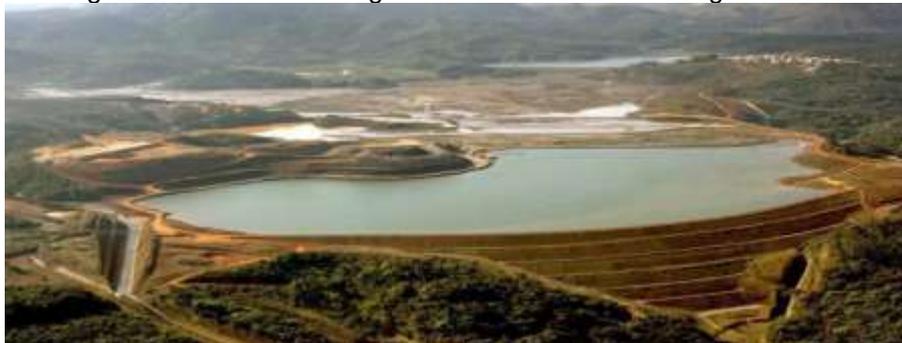
Figura 8- Talude da barragem Casa de Pedra em Congonhas-MG

vertentes, ou artificial, quando construído pelo homem, caso dos cortes e aterros.” (FIORI, ÉLICA 2015). A Figura 8 apresenta um talude de jusante de uma barragem.

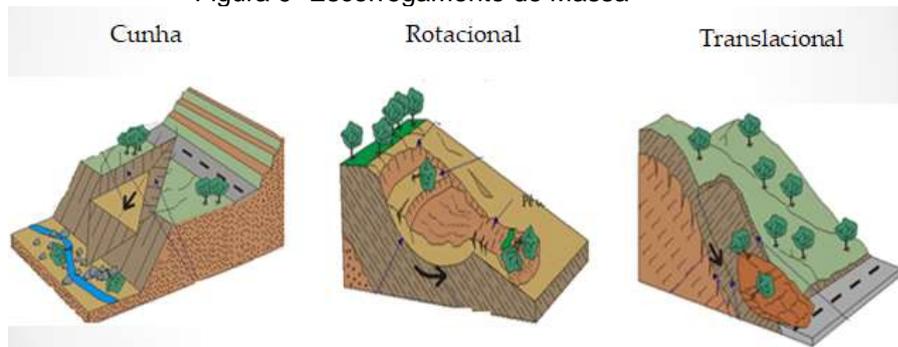
Figura 9- Escorregamento de Massa

Os principais tipos de escorregamentos de massa são: cunha, circular e translacional(Figura 9):

Ao analisar a estabilidade de um talude e o escorregamento de massa (cunha, circular e planar) é verificado que a superfície de ruptura depende da natureza e propriedades dos materiais constituintes, que podem ser perturbadores de agentes geológica e geotécnica do talude, menciona Fiori (2015).

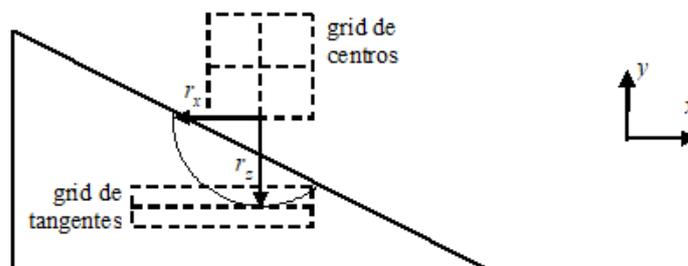
Figura 3- Geometria de superfícies de ruptura críticas

O Fator de segurança (FS) é determinado por diversas tentativas de centros e raios, para isso considerando-se um *grid* de centros e tangentes equidistantes, que permitem a determinação do raio que formará o traçado da superfície de ruptura. O FS é dado pelo menor valor obtido nessas tentativas. Essa pesquisa do menor fator de segurança está ilustrada na Figura 10.

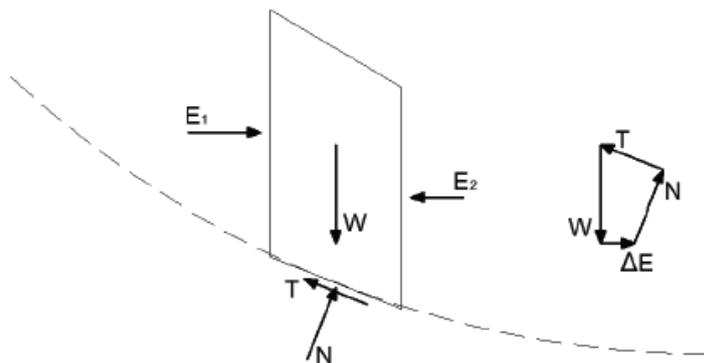
Figura 11 – Fatia genérica e polígono de forças no método de Bishop

Inicialmente, o método de Bishop foi desenvolvido para análise de superfícies circulares, mas também pode ser utilizado para superfícies não circulares. O método não considera as forças de corte entre as fatias (Figura 11), mas sim o equilíbrio de momentos. Os bons resultados relacionados ao fator de segurança que o método fornece para certas análises fez com que fosse mais estudado. O fato das forças do corte entre as fatias não aparecerem na equação não diz que são iguais a zero. Isso acontece por assumir uma distribuição adequada das forças de cortes verticais entre as fatias que atenda ao mesmo

tempo o equilíbrio de forças horizontais. A reação normal na base é resultado do equilíbrio de forças segundo a direção vertical (SILVA, 2011).

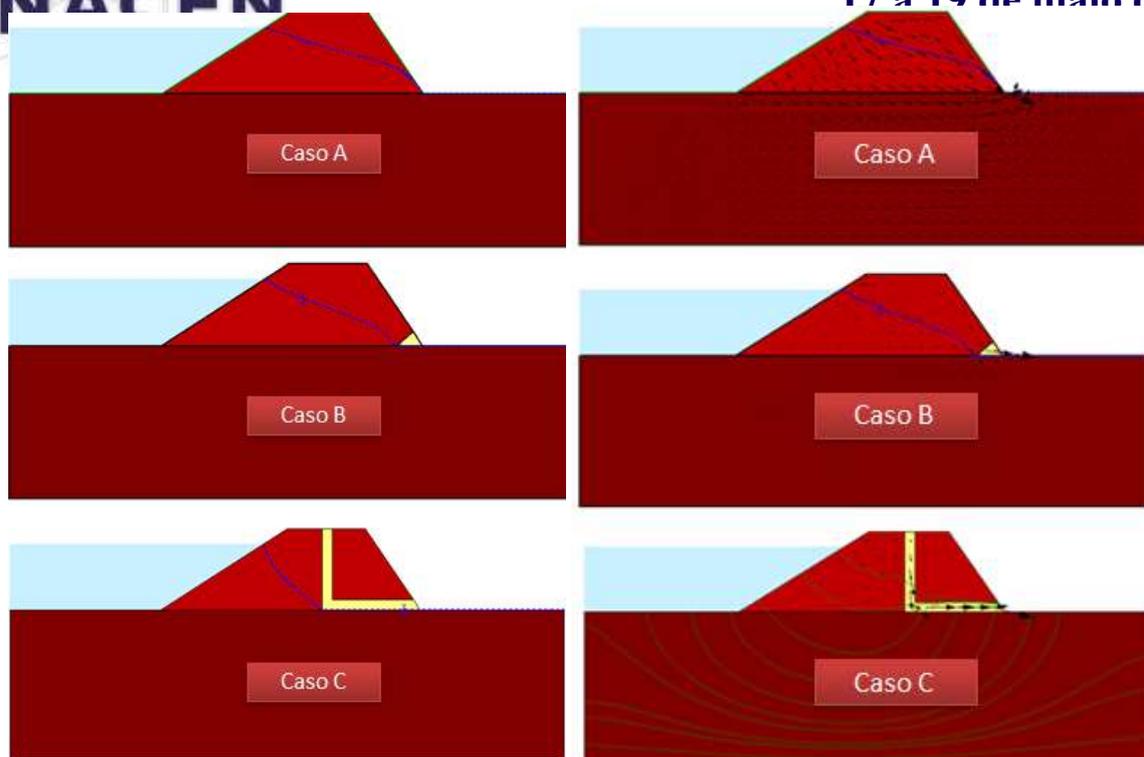
Figura 14 – Infiltração de água

Com os recursos computacionais, dados geotécnicos e hidráulicos da barragem sobre circunstâncias distintas foram realizadas as simulações nos casos A, B e C. A verificação da simulação foi considerada com uma folga de 1,50 metros inferior a crista, sendo que a infiltração de água no maciço é representada pela linha pontilhada azul (linha freática) no interior da barragem. Essa é uma incógnita variável mediante as condições de simulação que lhe foram atribuídas (Figura 13).

Na incidência de um sistema sem drenagem (Caso A) a linha freática (cor azul), relativa ao fluxo de água é localizada a uma altura peculiarmente alta no talude de jusante, sendo que futuramente poderá ocasionar diversos problemas a barragem (infiltrações, anomalias e vazamentos), ocasionados por precipitações e ondas que oriundas de altas magnitudes podem causar o fenômeno chamado de galgamento muito prejudicial a estabilidade de barragens de terra, além de inferior que prejudicará completamente o sistema estrutural.

Ao inserir o sistema de drenagem, em particular o dreno de pé (Caso B), no talude de jusante é verificado que a implementação condiciona a diminuição da infiltração em relação ao percentual total de infiltração de água verificado no Caso A. O dreno realiza a captação de água que percolava do maciço e a direcionou ao fluxo de vazão. No Caso B é notório o fluxo de vazão sendo representado por setas, em que, quanto maior sua magnitude maior é a força de percolação da água que infiltra no maciço. É importante inferir que no mecanismo de Caso B, a barragem está favorecendo o fator de segurança do talude, garantindo a estabilidade pelo controle de drenagem implementado evitando situações de vazamentos e *piping* no aterro.

Quando é adotado o filtro chaminé (Caso C) na simulação da barragem é possível verificar duas situações distintas de infiltração nos taludes de jusante e montante. No talude de montante a linha freática possui um caminho determinado de percolação sendo direcionada até a estrutura do filtro chaminé. No talude de jusante devido a incidência da captação de toda a infiltração de água no talude a montante o mesmo se torna seco, ou seja, sem a infiltração de água no talude jusante. No sistema de drenagem chamado de filtro chaminé o fluxo de água é captado na estrutura e direcionado o fluxo de água infiltrada pelas setas (Figura 14). Esse sistema comparado ao Caso B permite uma drenagem mais consistente e maior devido a dimensão do filtro ser maior que do dreno. Essa variável de infiltração permite obter uma segurança maior levando em consideração os Casos A e B analisando as principais porções e problemáticas de uma barragem de terra em vazamento, *piping* e galgamento. Apesar de ser um sistema com maior eficiência o projetista deve verificar as incógnitas de custos na implementação desse sistema, considerando o porte físico e estrutural que a barragem será submetida entre custo x benefício.

Figura 13 - Simulações iniciais

Utilizando o método de equilíbrio Bishop foi encontrado o fator de segurança 1,483 e com o método Fellenius o resultado obtido foi de 1,420. Segundo Cruz (2004) o fator de segurança mínimo exigido para verificação em qualquer condição da estabilidade para resistência residual deve ser 1,2, portanto a falta de drenos não foi a causa de ruptura do talude.

Após as primeiras simulações foi colocado o dreno de pé para verificar se o comportamento da barragem seria mais eficiente e seguro. Com a presença de dreno de pé na simulação utilizando Bishop o fator de segurança ficou em 1,498 e com Fellenius teve como resultado 1,428. As duas simulações obtiveram os fatores de segurança mínimos necessários, que é de 1,2, mas não tiveram grandes diferenças dos valores obtidos com a simulação realizada na barragem sem drenos.

Na última simulação foi colocado dreno chaminé para verificar o comportamento da barragem. O resultado do fator de segurança ficou em 1,530 para o método de equilíbrio Bishop e para Fellenius ficou em 1,333. Era esperado que com o dreno chaminé os fatores de segurança seriam os mais significativos, mas isso não aconteceu com o método de Fellenius que teve como resultado praticamente o valor mínimo adequado, segundo Cruz (2009). O método de Fellenius admite que as forças entre lamelas sejam paralelas a sua base e ignora forças resultantes de pressões neutras atuantes nas faces entre lamelas. Quando a pressão neutra é elevada o método de Fellenius não consegue levar em conta as forças resultantes da pressão nas faces verticais por esse motivo o fator de segurança ficou tão baixo (MASSAD, 2003).
