PROPOSTA DE REVITALIZAÇÃO DO CÓRREGO CALÇÃO DE COURO EM GOIANÉSIA - GO

PROPOSAL TO REVITALIZE THE CALÇÃO DE COURO STREAM IN GOIANÉSIA – GO

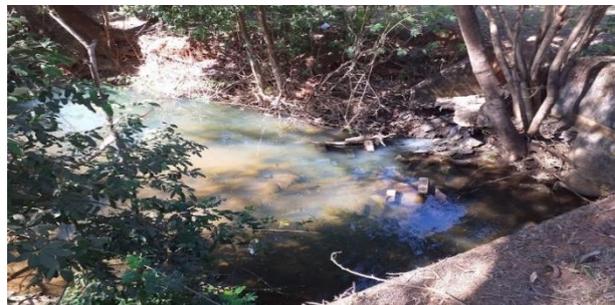
revitalização do córrego Calção de Couro na região central de Goianésia-GO. No decorrer do córrego Calção de Couro podemos observar a ausência de APP's conforme demonstrado na Figura 3.

Figura 3 - Ausência de APPs, de acordo com o preconizado pela legislação vigente (Google Earth, 2022).

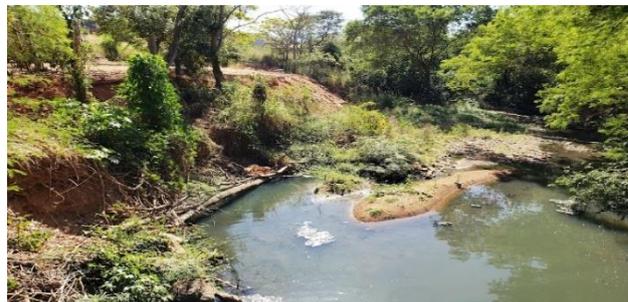
Figura 4 - Ponto degradado do córrego.

Pode-se observar na Figura 4 e 5 que o Córrego calção de couro possui cor e odor alterados devido o descarte impróprio de resíduos e pelo assoreamento e pontos de erosão. Esse problema pôde ser notado em locais onde não há Áreas de Preservação Permanente (APP's) suficiente, ou seja, a vegetação nativa não cumpre seu

papel de proteger e preservar os recursos hídricos e a estabilidade geológica, devendo ser restabelecida.

Dessa forma uma maneira de resolver a problemática poderia ser embasada no processo de revitalização utilizado no rio Cheonggyecheon através do desvio do curso d'água, enrocamento e bioengenharia. O processo envolveu ações voltadas dinamização econômica no seu entorno, onde o local através da preservação e reestruturação da mata ciliar, reeducação populacional acerca da proteção ambiental, fez com que o rio retornasse do processo de revitalização limpo para a população, tornando-se ponto de atividades culturais e sociais, recuperando também a qualidade da água e do ar, reinserindo a vida aquática no local. O que poderia ser aplicado nesse ponto em questão do córrego Calção de Couro.

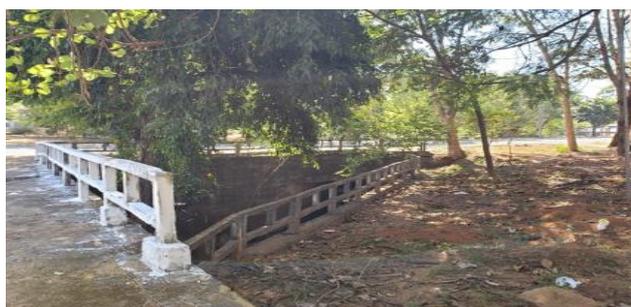
Figura 6 - Área impermeabilizada na margem e ponto de enchentes.

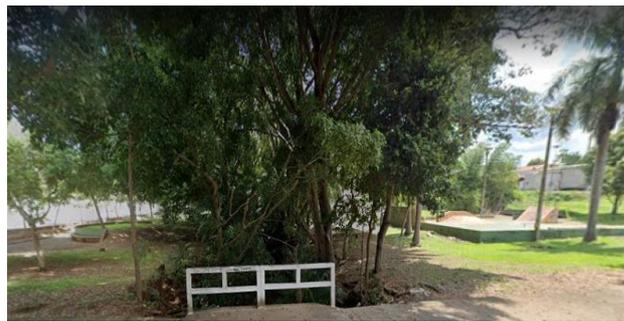
Figura 7 - Área do córrego mostrando erosão, assoreamento e alagamento em períodos de chuva.

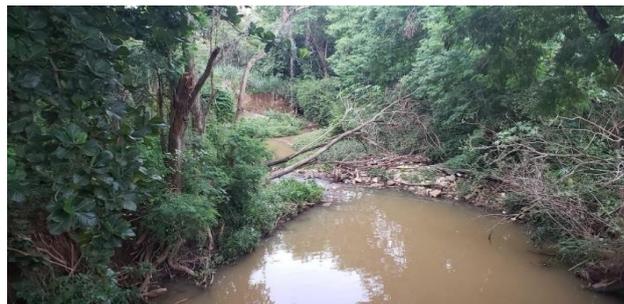
Na Figura 8, pode-se observar pontos que necessitam revitalização devido a poluição, acúmulo de lixo doméstico e degradação da área. Uma solução seria trabalhar na conservação do parque, em ações voltadas para a limpeza do local e a fiscalização da mesma.

Figura 8 - Ponto evidenciando a poluição, acúmulo de lixo doméstico e degradação da área.

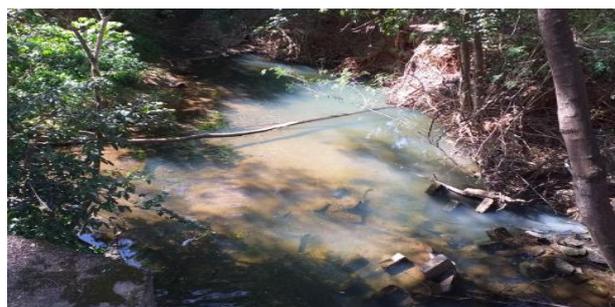
Figura 9 - Ponto apresentando corpo hídrico sujo, entulho e obra.

Na Figura 9 observa-se o corpo hídrico sujo, a presença de entulho e obras no córrego Calção de Couro, uma solução proposta seria o processo de ações envolvendo o conhecimento preservação ambiental para a população e a inserção do córrego Calção de Couro como paisagem da cidade. Essa solução corrobora com o que foi proposto por [19], onde em seu estudo realizando o processo de revitalização em Anacostia, realizou-se atos

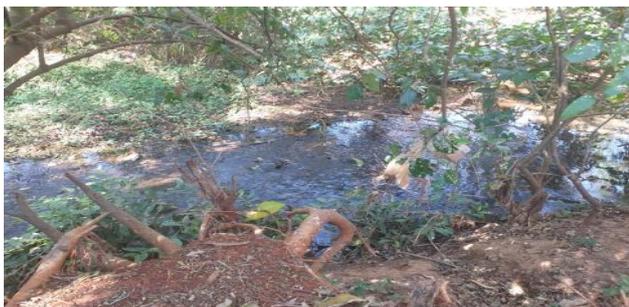
Na Figura 10, pode-se observar outro ponto que necessita de revitalização no córrego Calção de Couro localizado na região central de Goianésia. Na Figura 11, observa-se uma inconstância da vegetação ao redor da nascente do córrego.

Figura 10 - Região com mata ciliar degradada.

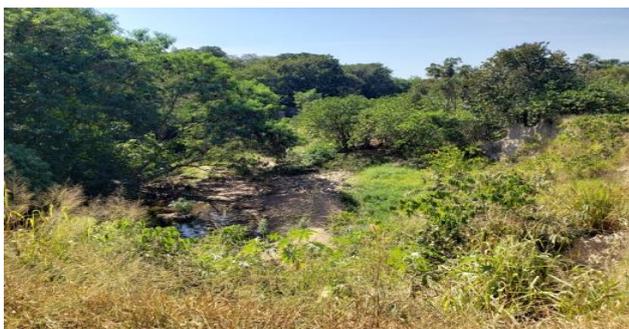
Figura 11 - Parque ao redor do córrego, onde localiza-se a nascente.

Na Figura 11 pode-se observar a modificação da vegetação nas margens do córrego Calção de Couro. Onde como processo de revitalização dessa parte sugere-se o replantio da mata ciliar ou de vegetação das margens.

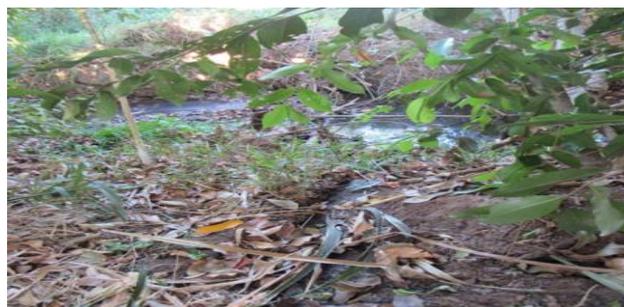
Figura 12 - Caminho percorrido pelo esgoto em direção ao córrego (Prefeitura Municipal de Goianésia, 2022).

Observou-se pontos onde havia sinais de vazamento do esgoto conforme exposto na Figura 12 e 13, o que ocasionou conforme demonstrado na Figura 14, as margens do córrego com resíduos de esgoto e a presença de peixes mortos.

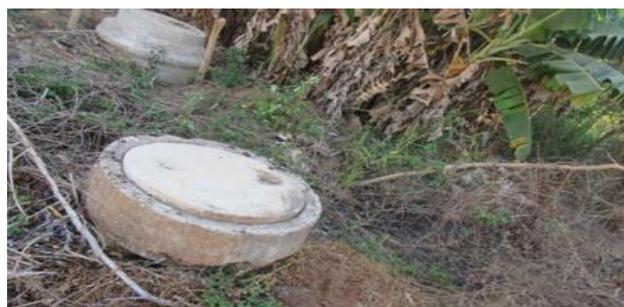
Figura 13 - Segundo poço de visita com sinais de vazamento (Prefeitura Municipal de Goianésia, 2022)
