ANÁLISE DO COMPORTAMENTO DE PERFIS METÁLICOS *LIGHT STEEL FRAME* TIPO CANTONEIRAS

ANALYSIS OF THE BEHAVIOR OF *LIGHT STEEL FRAME* METAL PROFILES CORNER TYPE

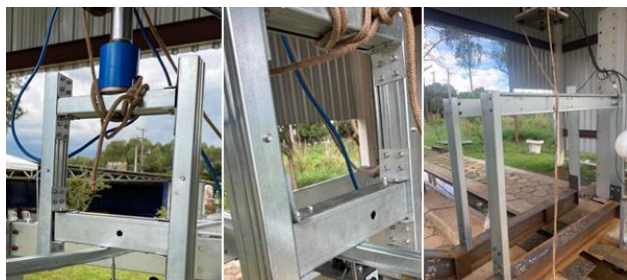
Para a realização dos ensaios, foram utilizados dispositivos auxiliares, que são apresentados no Quadro 1, com suas funções e/ou especificações de uso. Alguns desses dispositivos podem ser visualizados logo abaixo, nas imagens disponibilizadas. Na Figura 4.a é possível

observar o aplicador de carga, prensa hidráulica presa à estrutura; na Figura 4.b pode-se observar a estrutura de transmissão de carga, que é uma estrutura com os perfis do sistema ISOTELHADO, conforme descrito no Quadro 1; na Figura 4.c é possível observar os apoios utilizados, que são pórticos com base em perfis laminados. Os apoios utilizados nos ensaios foram montados de forma que se evitasse que a plastificação dos apoios interferisse nos resultados dos ensaios.

Figura 4 - Dispositivos Auxiliares: (a) Aplicador de Carga – Prensa Hidráulica; (b) Transmissor de Carga; (c) Pórticos de apoio [8].

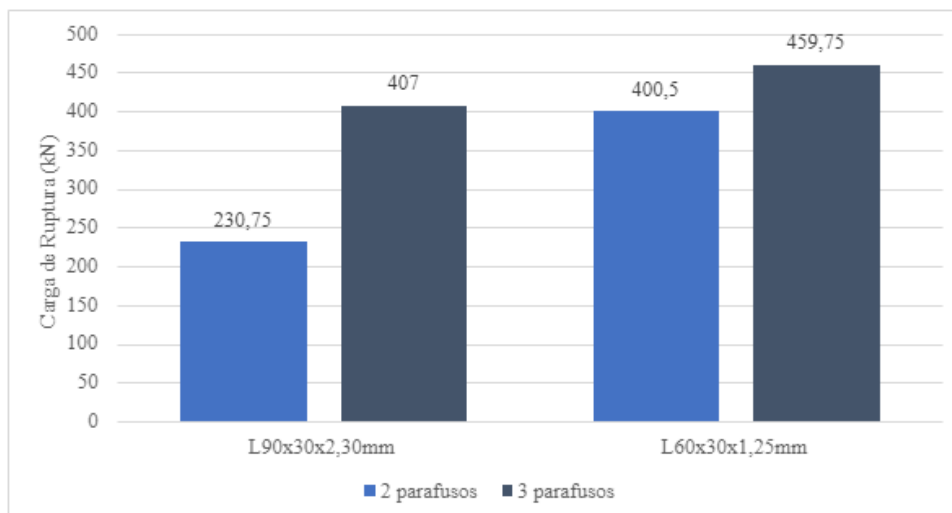
O Gráfico 1 apresenta o valor médio das cargas de ruptura dos perfis avaliados no ensaio, em kN, de acordo com a quantidade de parafusos de ligação.

Gráfico 1 – Média das cargas de ruptura de acordo com o perfil avaliado.

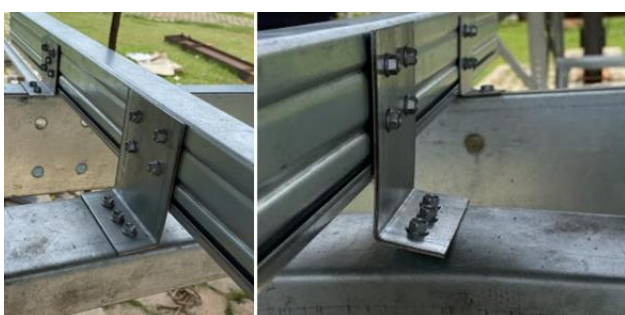
A Figura 6.a mostra uma cantoneira L60x30x1,25 mm ligada por 3 parafusos, antes da realização dos ensaios. Por sua vez, a Figura 6.b apresenta a mesma cantoneira após a falha com arrancamento dos parafusos.

**Figura 6** - Ligação da cantoneira (a) antes da realização do ensaio e (b) após o ensaio. [8].

Através da análise das Figuras 6 e 7, que apresentam imagens da falha dos elementos, é possível observar que não se pode definir o tipo de esforço que ocasionou na falha dos componentes da ligação, em normal, cortante ou de momento, uma vez que a falha ocorreu, na verdade, de forma global, ou seja, ocorreu uma deformação conjunta dos elementos da ligação. A análise dos resultados e das imagens obtidos dos momentos da falha, deixam claro que o objetivo dos ensaios,

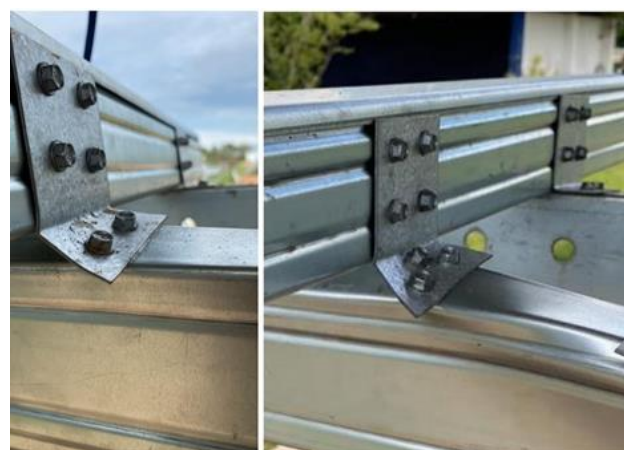
Na Figura 7, é possível observar os mecanismos de falha na cantoneira L90x30x2,30 mm, em (a) ligada por 2 parafusos, e apresentando falha por arrancamento dos parafusos e em (b) com 3 parafusos e com falha pelo mesmo mecanismo. Na Figura 7.b é importante observar que o perfil inferior, no qual a cantoneira está ligada, também falhou durante o processo, sofrendo considerável deformação, o que compromete a afirmação de que a falha ocorreu no elemento ligante.

**Figura 7** - Comportamento das cantoneiras (a) e (b). [8].
