# PROJETO DE FORNO DE FUNDIÇÃO PARA RECICLAGEM DE LATA DE ALUMÍNIO

## FOUNDRY FURNACE PROJECT FOR ALUMINUM RECYCLING

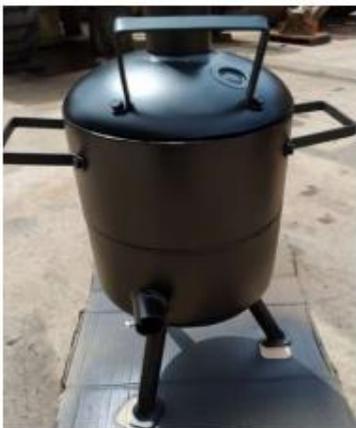
Para acomodar o sistema de aquecimento foi feito um furo na parte inferior do forno e soldado um tubo que já tinha a dimensão interna exata para receber o componente. Após os processos de solda, esmerilhamento e montagem citados, foi realizada a preparação da superfície para pintura através do processo de lixamento, removendo a pintura original do 19 botijão e realizando acabamento superficial do conjunto corpo e tampa. Posteriormente realizou-se nova pintura com tinta para alta temperatura, conforme Figura 1.

**Figura 1:** Pintura do equipamento com tinta para alta temperatura.

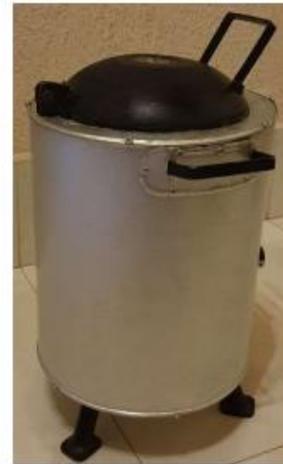
Após nova etapa de testes verificou-se a necessidade de inserir isolamento térmico com manta de fibra cerâmica e acabamento com chapa galvanizada com o objetivo de aumentar a segurança da operação do equipamento, conforme Figura 2.

**Figura 2:** Forno do equipamento com isolamento em manta fibra cerâmica.

Ao final dos testes foi observado que a temperatura na parte externa do forno ainda era muito alta, e que isso poderia se tornar um fator de risco para quem estivesse operando o equipamento. Portanto, foi necessária a adição de um isolante térmico de fibra cerâmica na parte externa do corpo do forno.

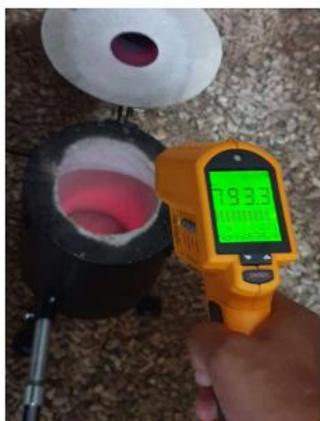
No primeiro teste de funcionamento realizado com o forno de fundição, a análise foi feita com o queimador em sua condição de potência máxima, porém com a válvula de saída do gás em potência média. Utilizando os equipamentos acima mencionados, foram feitas cinco medições de temperaturas durante o teste com o forno vazio, tanto na parte interna quanto na parte externa (na tampa e no corpo do forno), com 2, 4, 6, 8 e 30 minutos de funcionamento, conforme ilustrado na Figura 3.

**Figura 3:** Medição de temperatura com 30 minutos de funcionamento.

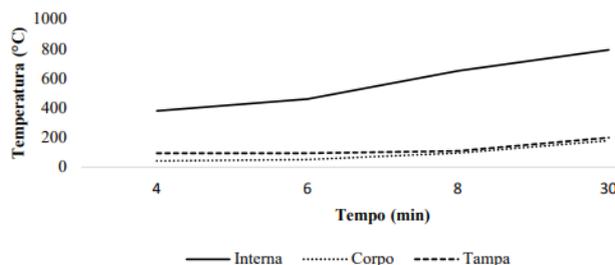
Após o teste inicial, foi notado que havia alguns problemas em relação a estrutura do forno, visto que o metal presente no furo de saída da tampa estava fazendo com que toda a parte externa do forno ficasse com temperatura acima do planejado, pois a chama estava em contato direto com o metal e pelo fato da condutibilidade térmica do aço ser muito alta (50,2 W/mK), estava fazendo com que o calor se propagasse pelo corpo do forno. Para correção do inconveniente, fez-se necessário a retirada de todo material refratário da tampa e, também, a retirada do metal excedente da parte externa de saída da mesma. O metal na parte interna do furo da tampa foi cortado e utilizado como sustentação para o novo refratário colocado. Para maior certeza de resolução do impasse, foi acrescentado um ressalto de material refratário com diâmetro aproximado ao do furo do forno para impedir que a chama escape pelos vãos entre a tampa e o forno, fazendo com a evasão seja somente pelo furo central da tampa. Os dados do primeiro teste, realizado no dia 30/01/2021 às 20:10h estão na Tabela 1, com o gráfico dos resultados apresentado na Figura 4.

**Figura 4:** Gráfico de dados do primeiro teste.

Tempo (min)	Temperatura (°C)		
	Interna	Corpo	Tampa
2	380	28	60
4	380	43	95
6	460	52	95
8	650	97	110
30	793	180	200

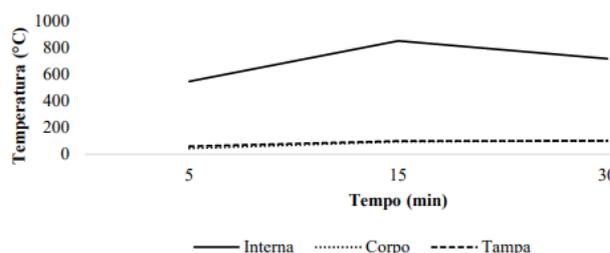
Após efetuar os ajustes necessários, foram realizados mais três testes. O primeiro com o forno vazio (para averiguar se as mudanças resultaram em efeitos positivos) e outros dois com o cadinho alimentado com aproximadamente 200g de alumínio (latas de refrigerantes cortadas, em pequenos pedaços, para efeito de volume). No primeiro teste, após os ajustes, com forno vazio (sem material fundente), a válvula de saída do gás foi aberta até ¼ de volta e o queimador foi aberto 1/3 do seu total. Medições de temperatura foram feitas a partir de 5 minutos de funcionamento. Com 15 minutos, se fez notória a necessidade de ajuste da válvula de saída do gás, pois a temperatura no interior do forno estava acima do requerido, chegando a aproximadamente 850 °C, o que pode gerar alguns transtornos como, por exemplo, aquecimento acima do desejado na parte externa do forno. Após o ajuste, com 30 minutos foi realizada uma nova medição e o interior do forno estava com aproximadamente 720 °C, temperatura desejada para o processo. Os dados do segundo teste realizado com o forno vazio no dia 02/02/2021 às 13:10h estão na Tabela 2 com o gráfico dos resultados apresentado na Figura 5.

**Figura 5:** Gráfico de dados do teste 2.

Tempo (min)	Temperatura (°C)		
	Interna	Corpo	Tampa
5	550	44	60
15	855,8	96	100
30	720	102	102

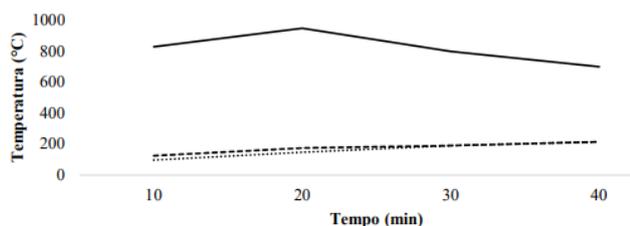
Após os testes para aferição de questões de funcionamento, foram realizados o terceiro e o quarto teste, com o cadinho contendo aproximadamente 200g de alumínio. No terceiro teste a temperatura no interior do forno no momento em que o queimador foi aceso era de 65 °C. Nesse teste foram feitas quatro medições de temperatura com o intervalo de dez minutos cada. No momento da realização do vazamento, com 40 minutos de funcionamento, o cadinho foi retirado do forno com a utilização de um alicate tenaz e então foi vazado o material fundente em um molde de areia. Após o resfriamento do alumínio, foi realizada uma nova pesagem e verificou-se que se obteve 161,1 g de alumínio e 38,9g de escória, representando um rendimento de 80,6%. Os dados do terceiro teste, realizado no dia 02/02/2021 às 15:01h estão na Tabela 3 com o gráfico dos resultados apresentado na Figura 6.

Figura 6: Gráfico de dados do terceiro teste.

Tempo (min)	Temperatura (°C)		
	Interna	Corpo	Tampa
10	830	97	125
20	950	148	175
30	800	190	190
40	701,9	215	215

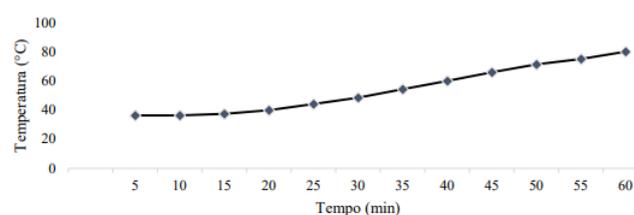
no teste anterior estava a 215 °C, já neste quarto teste a temperatura atingiu apenas 60 °C com o mesmo tempo de funcionamento. Entretanto, não é aconselhado o uso constante do forno por mais de 90 minutos, visto que o isolante térmico pode superaquecer. Os dados do teste realizado no dia 10/03/2021, às 16:00h, estão na Tabela 4, com o gráfico dos resultados apresentado na Figura 7.

Figura 7: Gráfico de dados do quarto teste.

Após a adição do isolante térmico de fibra cerâmica, foi realizado mais um teste com o forno para verificação de qualidade do isolante. O resultado foi satisfatório, visto que a temperatura na parte externa do corpo do forno medida com 40 minutos de funcionamento

Tempo (min)	Temperatura no corpo (°C)
5	36,3
10	36,3
15	37,4
20	39,9
25	44,1
30	48,4
35	54,2
40	60
45	65,9
50	71,3
55	75
60	80,1
