INSPEÇÃO DE PULVERIZADORES HIDRÁULICOS NO MUNICÍPIO DE SILVÂNIA- GO

INSPECTION OF HYDRAULIC SPRAYERS IN THE MUNICIPALITY OF SILVÂNIA-GO

Francisco de Assis Lopes de Menezes¹, Elson de Jesus Antunes Junior^{2*}

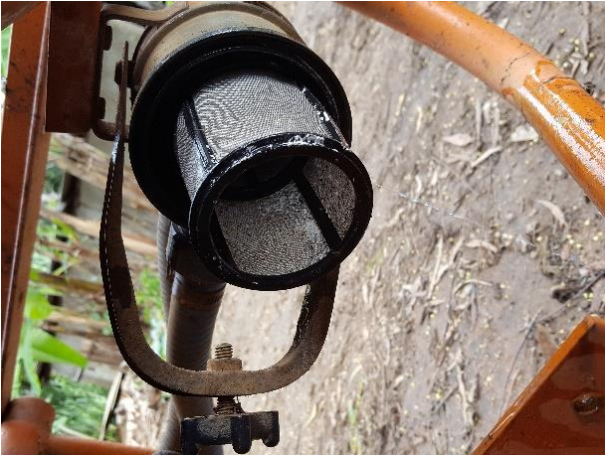
Na avaliação dos filtros foram observados que todos os pulverizadores possuíam filtros da bomba, no entanto, nem todos possuíam filtros de seção ou do depósito. Os filtros da bomba apresentaram-se sujo em mais da metade dos pulverizadores

hidráulicos inspecionados, mas em todos os casos a malha do filtro da bomba apresentavam-se em bom estado de conservação. Conforme Figura 2 pode-se observar o estado de conservação do filtro da bomba do pulverizador.

Figura 2 – Filtro da bomba do pulverizador hidráulico.

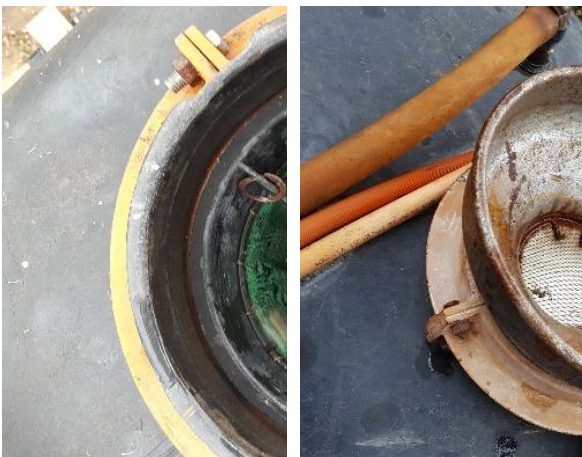
Todos os pulverizadores apresentavam filtros das pontas de pulverização e sem fissura na malha, no entanto, todos os pulverizadores hidráulicos montados encontravam-se com esses filtros sujos. Dos pulverizadores de arrasto apenas 33% apresentavam filtros limpos. Em relação ao filtro de reabastecimento do depósito ambos os modelos de pulverizadores demonstraram problemas, pois apenas 43% dos pulverizadores montados estavam com esse filtro em boas condições. Foram observados filtros avariados e algumas adaptações feitas pelos responsáveis pelas máquinas, como demonstrado na Figura 3.

Figura 3 – Adaptações realizadas no filtro do depósito dos pulverizadores inspecionados.

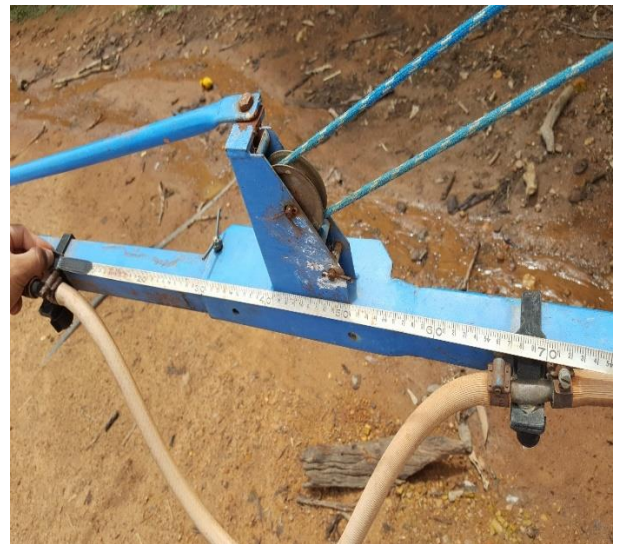
Quanto ao espaçamento das pontas foi observado uma desuniformidade muito grande nos dois modelos de pulverizadores hidráulicos. Observou-se, também, uma diferença de vazão das pontas, podendo comprometer diretamente a eficiência da aplicação. A uniformidade da calda de aplicação de defensivos agrícolas é propiciada pelas condições de montagem e operação através da pressão de trabalho, espaçamento entre bicos, ângulo de aberturas das pontas, tamanho de gotas e altura da barra de aplicação (ISO 16.122, 2015). Figuras 4 e 5 demonstrando a desuniformidade do espaçamento das pontas e da vazão, respectivamente.

Figura 4 - Desuniformidade no espaçamento do pulverizador hidráulico acoplado, no qual o espaçamento correto seria de 0,50 m.

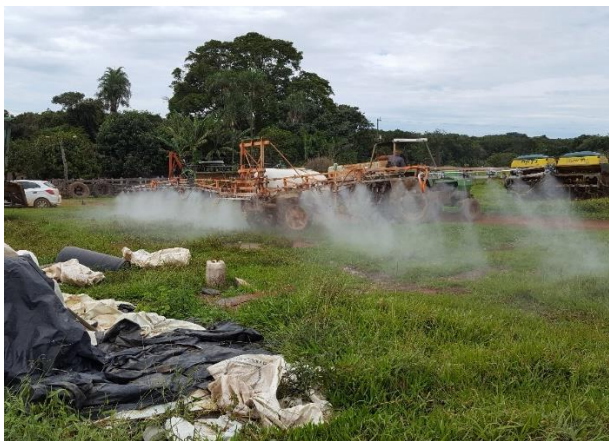
Figura 5 - Desuniformidade na vazão do pulverizador hidráulico de arrasto.
