IMPERMEABILIZAÇÕES DE PISCINAS EM COBERTURA – ESTUDO DE CASO

7 ESTUDO DE CASO

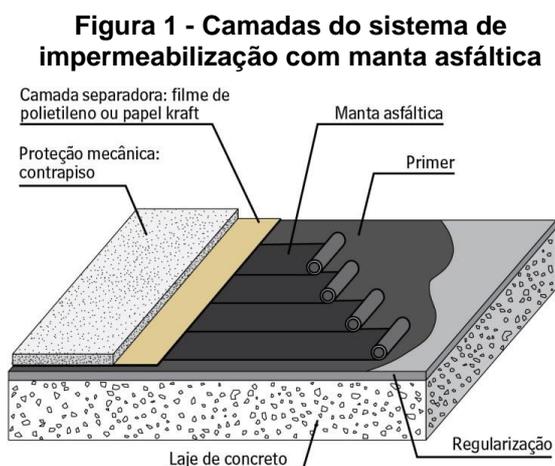
A aplicação da impermeabilização com manta asfáltica segue as diretrizes estabelecidas pela NBR 9574 (ABNT, 2008) e envolve as seguintes fases: preparação da base, imprimação, aplicação da impermeabilização, teste de estanqueidade, aplicação de camada separadora e, por último, a adição de proteção mecânica, como mostrado na Figura 1.

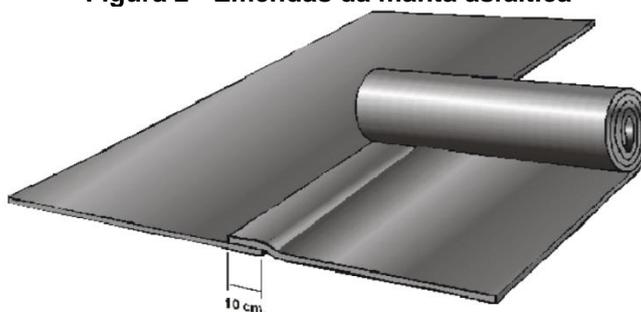
Figura 2 - Emendas da manta asfáltica

As emendas são consideradas os principais pontos críticos da impermeabilização com mantas asfálticas e por isso deve-se fazer sobreposições, que segundo a NBR 9574 (ABNT, 2008) deverão ser de no mínimo 10 cm (Figura 2), para todas as formas de aplicação.

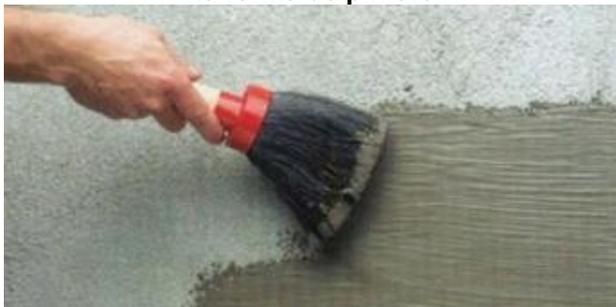
Figura 3 - Aplicação de argamassa polimérica na forma de pintura

Há duas maneiras de aplicação da argamassa, segundo Sayegh (2001), como demonstrado nas Figuras 3 e 4, e ambas garantem não somente resistência à água, mas também às movimentações pequenas das estruturas. Uma das maneiras de aplicar seria de modo similar a uma pintura na superfície da construção e a outra forma de aplicação seria como revestimento final, o que exigiria alteração na preparação do produto para uma argamassa mais espessa, ou seja, requer uma redução da quantidade de água na mistura.

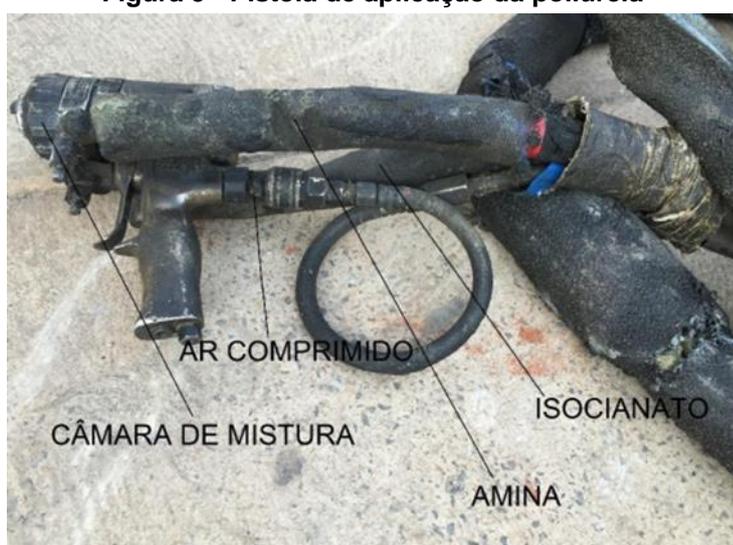
Figura 5 - Pistola de aplicação da poliureia

Segundo a Polyurea Development Association (2016), a poliureia é basicamente composta pela reação química de polisocianato e resinas terminadas em amina e esta é utilizada na construção civil com a finalidade de impermeabilização (Vasconcelos *et al.*, 2012). Sua aplicação pela pistola de projeção (Figura 5) e máquina (Figura 6), se dá por meio de um sistema denominado termoprojeção ou “hot spray”, sob alta pressão e em temperatura aproximada de 70°C (Salomão, 2016).

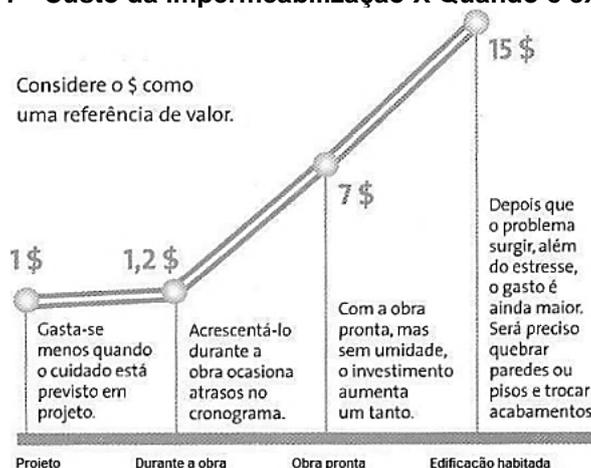
Figura 7 - Custo da impermeabilização X Quando é executado

As patologias mais comuns em relação à impermeabilização são: oxidação das armaduras, mofos nas paredes infiltradas, desgaste da pintura, e diminuição da resistência da estrutura, além de impactarem diretamente no custo da obra, como mostra a Figura 7.

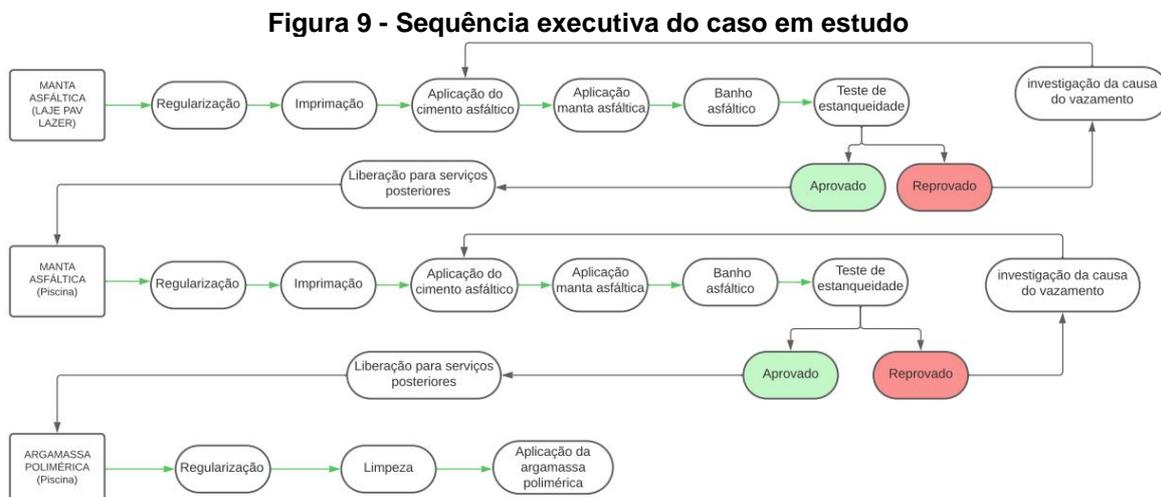
Para melhor compreensão do processo de impermeabilização da piscina do estudo de caso, na Figura 9 está apresentada a seqüência da execução.

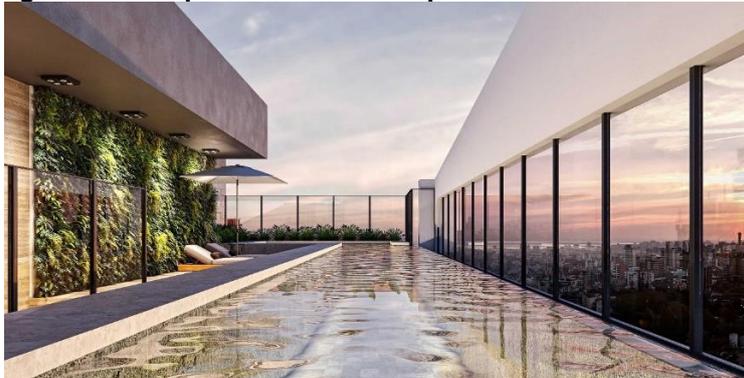
Figura 10 - Maquete eletrônica da piscina do estudo de caso

A Figura 10 apresenta a maquete eletrônica da piscina do estudo de caso, que possui 62,3 metros quadrados.

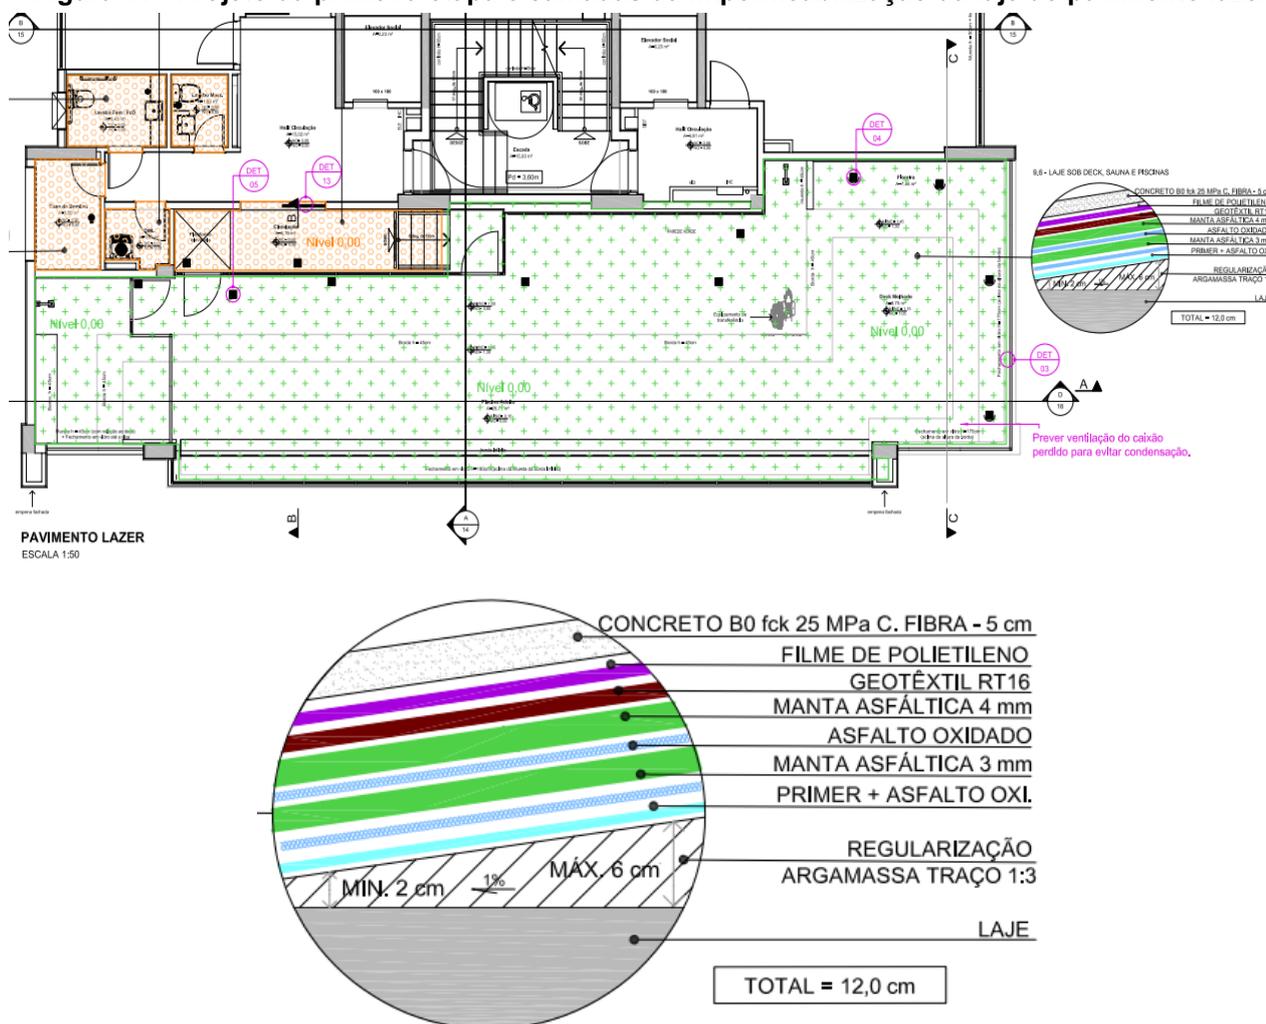
Figura 11 - Projeto da primeira etapa e camadas da impermeabilização da laje do pavimento lazer

A empresa responsável pela elaboração do projeto de impermeabilização foi a Virtus Soluções. No projeto foi previsto a execução de três etapas: impermeabilização da laje do pavimento lazer, impermeabilização da estrutura da piscina e a última etapa, a aplicação da argamassa polimérica na piscina. A Figura 11 apresenta a planta do projeto da primeira etapa e as especificações das camadas que compõem a impermeabilização da laje do pavimento lazer.

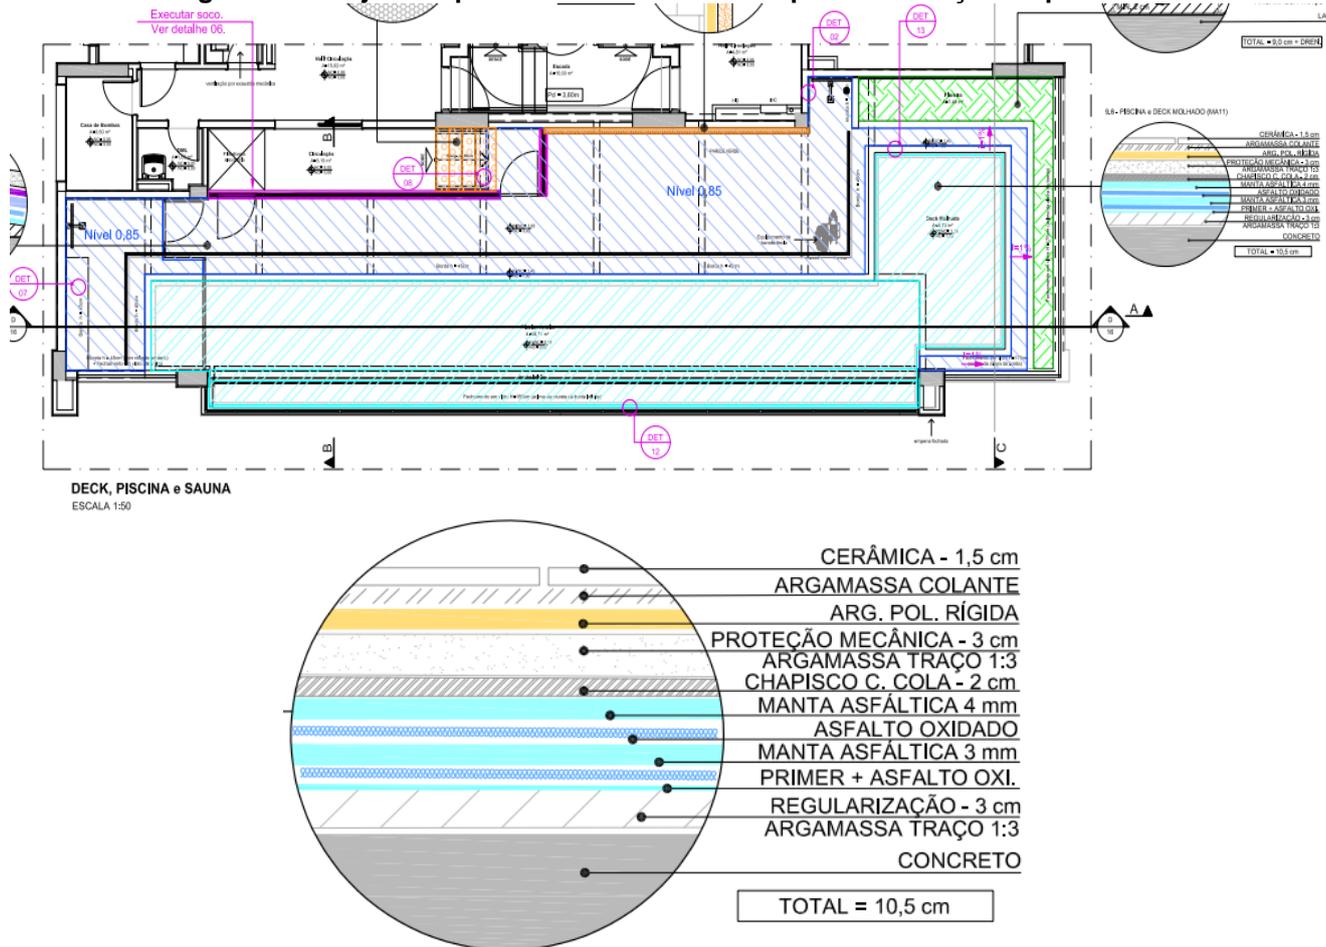
Figura 12 - Projeto etapas 2 e 3 e camadas da impermeabilização da piscina

A Figura 12 apresenta a planta do projeto da segunda e terceira etapas e as especificações das camadas que compõem a impermeabilização da piscina.

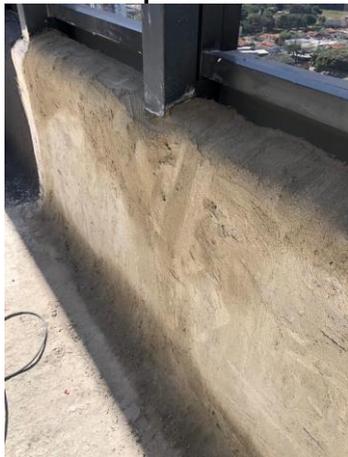
Figura 13 - Regularização da laje e paredes

Posterior a execução da regularização da laje, foi executada a regularização das paredes, onde foram executadas a meia cana, cavas para a virada da manta e também o boleado. A meia cana e o boleado são maneiras de retirar as angulações em 90° das estruturas e assim melhorar a aderência das mantas nas extremidades, conforme apresentado na Figura 13. As cavas feitas na parede servem para que a manta possa virar e assim a água não percolar por trás da mesma, conforme visto na Figura 14.

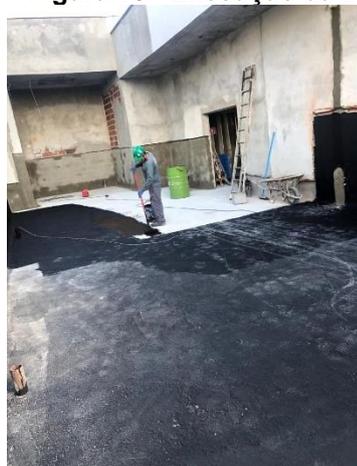
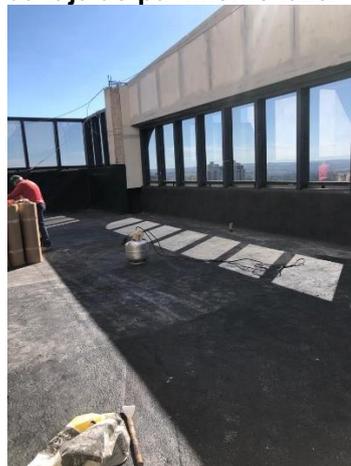
Figura 15 - Execução da imprimação da laje do pavimento lazer

Feita a etapa de regularização, foi necessário aguardar que a argamassa secasse para avançar para a segunda etapa, que se trata da imprimação (aplicação do primer). Utilizou-se primer asfáltico da marca Denver, que foi aplicado com rolo lã de carneiro, com cobertura total e homogênea da base que será impermeabilizada (Figura 15). A imprimação é feita para que a manta venha aderir na peça que está sendo impermeabilizada, neste caso piso e paredes.

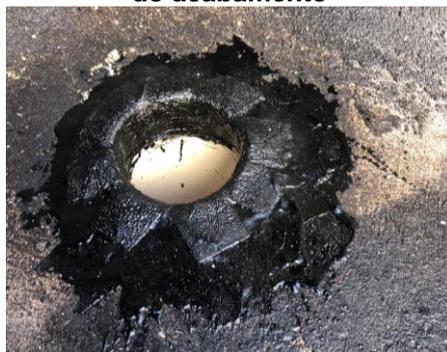
Figura 16 - Ralo após a execução do acabamento

Após a imprimação, aplicou-se a manta asfáltica, começando pelos acabamentos dos ralos, que são um ponto crítico, junto aos acabamentos nos tubos de saída e entrada de água da piscina. Os acabamentos nos ralos são feitos com o banho de cimento asfáltico e a manta asfáltica é colada ao redor do ralo, conforme Figura 16.

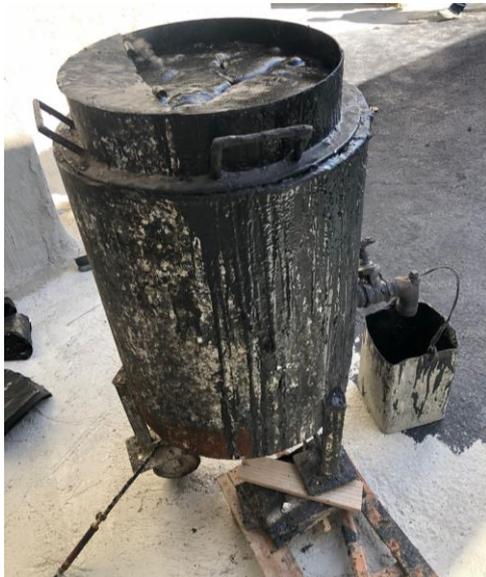
Figura 17 - Aquecimento do cimento asfáltico

Utilizou-se manta asfáltica de 4 mm de espessura, com traspasse de 50 cm, conhecida também por manta escamada, que ao fim da aplicação fica uma camada dupla de manta. Para a aplicação deste material é necessário o uso de alguns materiais específicos, como a caldeira, para derreter as barras de cimento asfáltico, que é utilizado para colar a manta(Figura 17). Após o derretimento do cimento, este é colocado em baldes e passado no piso, para posteriormente aplicar as mantas asfálticas (Figura 18).

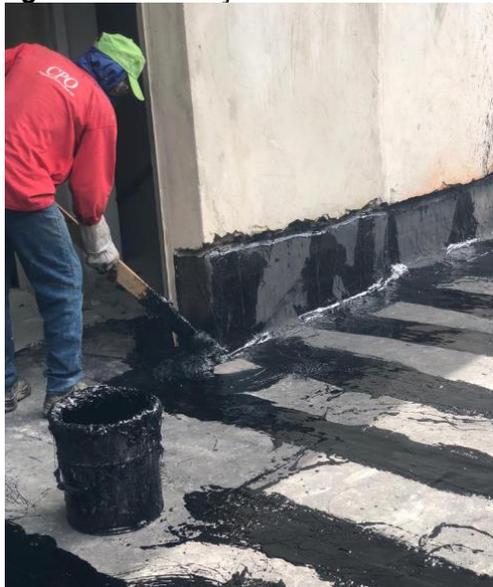
Figura 19 - Execução do banho asfáltico

Após toda a área ser revestida com manta, foi dado o chamado banho asfáltico em todas os traspasses de mantas (Figura 19) e também feito os acabamentos nos locais que

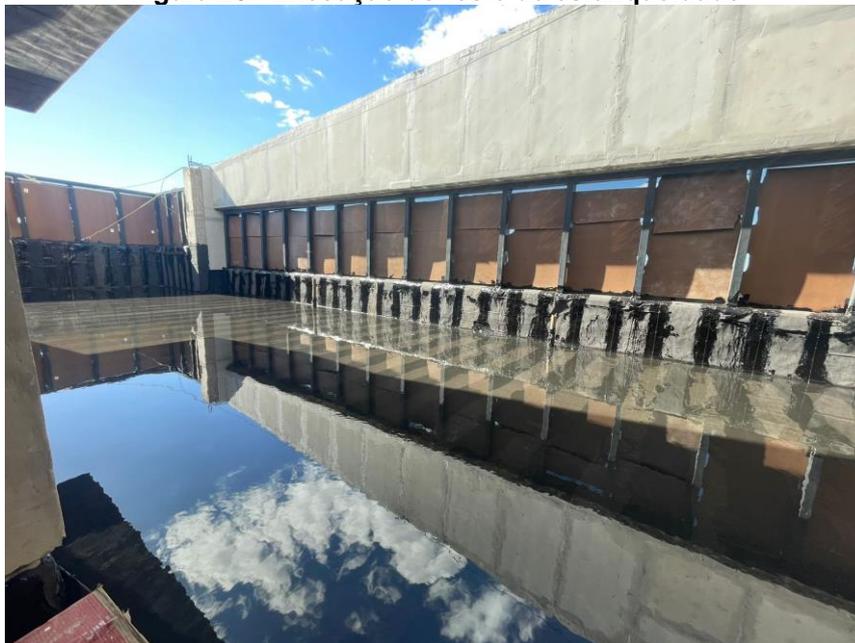
Figura 20 - Execução do teste de estanqueidade

Segundo a NBR 9574 (ABNT, 2008), após a execução da impermeabilização, recomenda-se ser efetuado ensaio de estanqueidade com água limpa, com duração mínima de 72h, para verificação de falhas na execução da impermeabilização. No caso estudado, foi executado o teste conforme recomenda a norma (Figura 20) e obteve-se o resultado esperado, onde nesta primeira etapa, durante as 72 horas, foi inspecionada a laje do pavimento e não houve pontos de vazamentos.

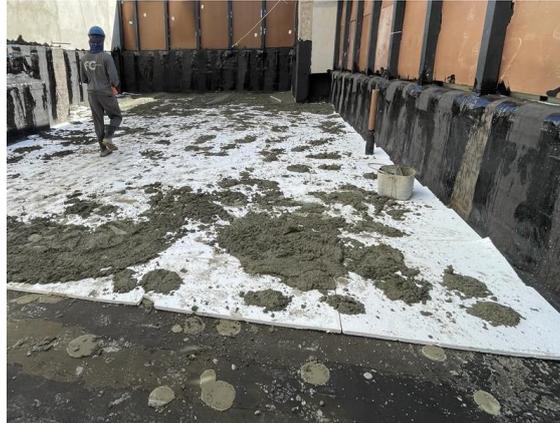
Figura 21 - Proteção da manta asfáltica com EPS

Antes de começar a montagem das fôrmas da piscina, a manta asfáltica da primeira etapa foi protegida com EPS de 2 cm de espessura, além de uma camada de contrapiso, que foi executada com bastante atenção, para não desencadear problemas futuros (Figura 21).

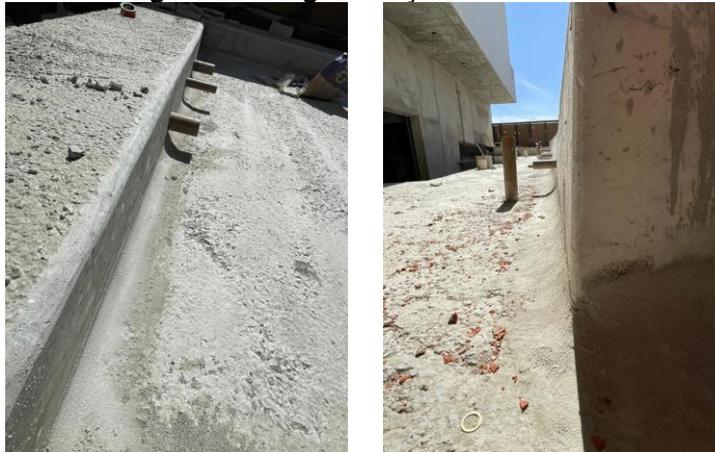
Figura 22 - Regularização da estrutura

requerer; sendo assim, em todos os cantos vivos foram feitos o boleamento, além do tratamento dos pontos de fissuras no concreto, conforme apresentado na Figura 22.

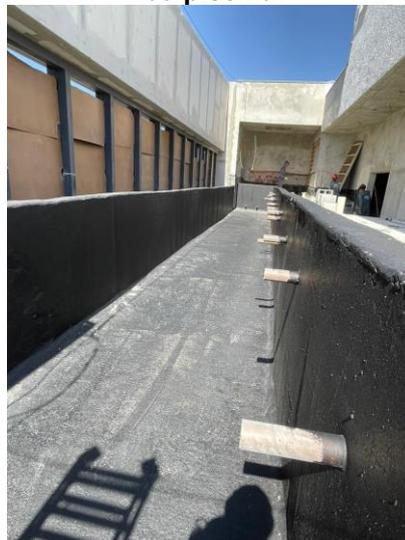
Figura 23 - Imprimação da estrutura da piscina

Após a regularização, foi feita a limpeza do local, para retirada de todo excesso de argamassa e pó que estava a cima da superfície. Essa limpeza é de grande importância, tendo em vista que ela propaga uma melhor aderência do primer na superfície. Em seguida, toda a área foi imprimada, para receber a manta asfáltica (Figura 23).

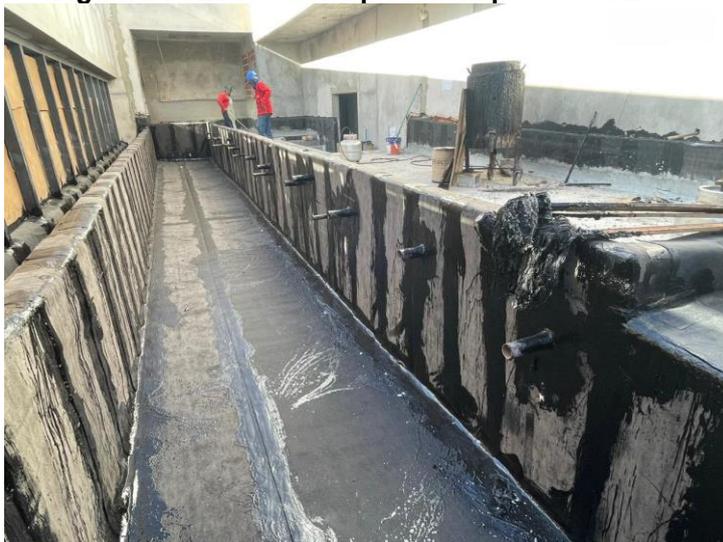
Figura 24 - Estrutura da piscina Impermeabilizada

O processo de impermeabilização da estrutura da piscina foi executado em 5 dias de serviço. Como a primeira etapa, utilizou-se manta asfáltica com 4 mm de espessura (Figura 24), considerando, também, traspasse de 50 cm, bem como banho asfáltico, onde obteve-se os maiores desafios executivos, devido os detalhes dos acabamentos, como por exemplo nos acabamentos das tubulações de aspiração, nivelamento dos retornos e nos encontros do traspasse da manta, lembrando que essa piscina irá comportar algo em torno de 66.000 litros de água. Por mais que o processo tenha sido visualmente executado de maneira segura e correta, por menores que foram os erros de execução, acarretaram os maiores problemas deste estudo de caso, gerando custos, retrabalho, além de atraso do cronograma de evolução física da obra.

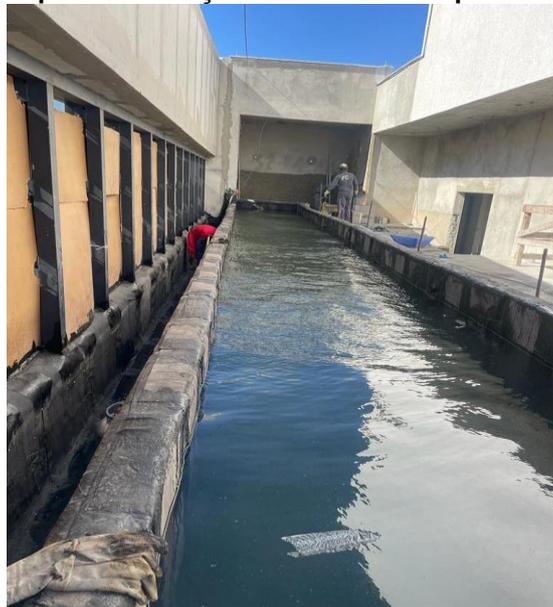
Figura 25 - Teste de estanqueidade da impermeabilização da estrutura da piscina

O maior problema encontrado durante o processo executivo foi no teste de estanqueidade da impermeabilização da estrutura da piscina. Esta etapa era prevista para ser executada em 3 dias, caso ocorresse tudo conforme o previsto, seria liberado os serviços posteriores, como chapisco, taliscamento e reboco da estrutura. Para o teste de estanqueidade desta etapa foi definido o preenchimento da piscina com água até o seu limite (Figura 25), então foi necessário que utilizasse cap soldável para fechar as tubulações, optando-se por utilizar no lado externo para que o acabamento das tubulações internas fossem testadas. Essa atitude foi muito importante, visto que teve-se resultados negativos para os acabamentos das tubulações.

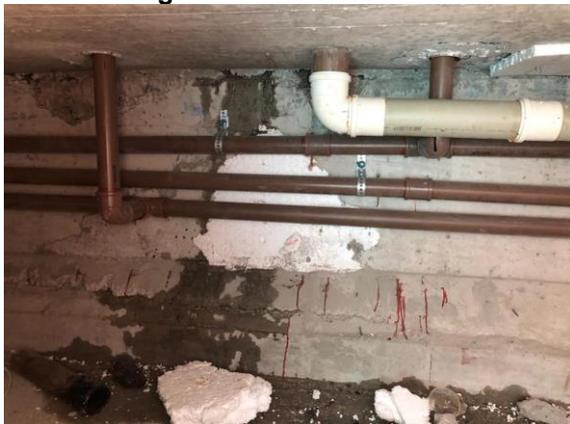
Figura 26 - Vazamento 1

No teste de estanqueidade constatou-se vazamentos em variados pontos, como o apresentado na Figura 26, denominado Vazamento 1, que ocorreu pelo má acabamento nas tubulações. Pode ser observado na Figura 27 o poder de percolação da água, percebendo que o vazamento ocorre a certa distância das tubulações, com a água entrando pelos pontos críticos em volta do tubo e saindo pelos pontos de fragilidade do concreto, comprovando a grande percolação. Para combater este vazamento, foi necessário abaixar o nível de água ao nível abaixo das tubulações e aguardar. Passado um dia, percebeu-se que o vazamento tinha sido estanque. Com isso, definiu-se esvaziar a piscina e refazer todos os acabamentos das tubulações, conforme Figura 27.

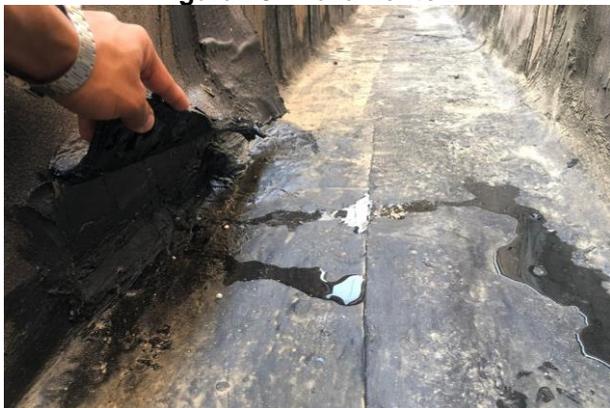
Figura 28 - Vazamento 2

Após fazer manutenção dos pontos de vazamento, a piscina foi novamente inspecionada e cheia para recomençar a etapa do teste de estanqueidade, porém novamente apresentou pontos de vazamento, porém dessa vez não era visível o local de onde a água estaria vindo (Figura 28). Necessitou-se esgotar a água da piscina por mais 2 vezes, na

primeira decidiu-se esgotar o colcho de transbordamento da água e assim foi possível observar uma bolha de água abaixo da manta. Então refez-se o trecho e colocou-se água novamente. Importante citar que nessa manutenção foi utilizado o maçarico para execução da manta (Figura 29), pois se tratava de uma pequena quantidade de cimento asfáltico que seria utilizado, sendo assim, não houve necessidade de utilizar a caldeira.

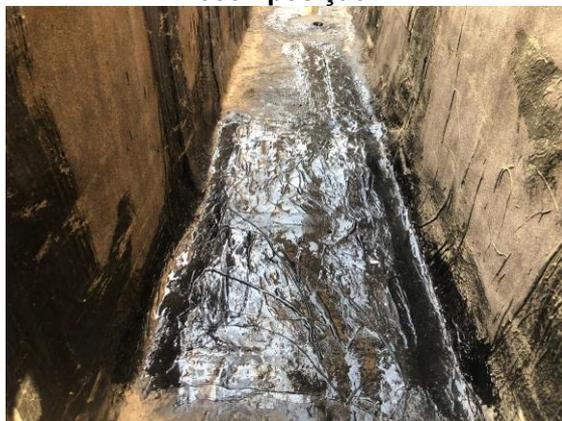
Figura 30 - Local do vazamento 2 após recomposição

A Figura 30 apresenta imagem do local do Vazamento 2 após o reparo.

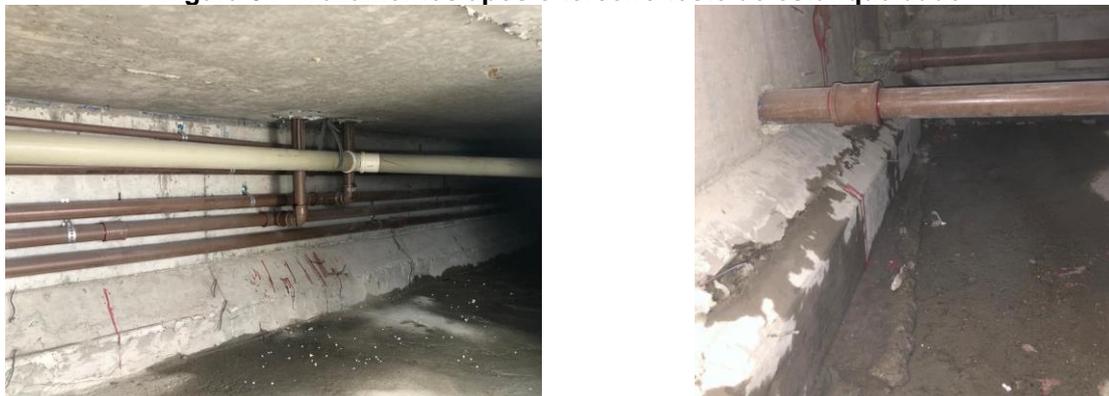
Figura 31 - Vazamentos após o terceiro teste de estanqueidade

Feito esse procedimento, chegou-se num resultado não esperado, o vazamento perdurava (Figura 31), então efetuou-se o esgotamento pela terceira vez, chegando a 15 dias de serviço e algo aproximado a 140.000 litros de água, pois a segunda vez só foi retirado a água do colcho. Quando esgotada a água pela terceira vez, descobriu-se dois pontos de fragilidade, por menores que fosse, ainda assim acreditou-se que aquele era o problema, e então optou-se por dar mais um banho de asfalto em todas as emendas, para que assim acabasse com o vazamento (Figura 32).

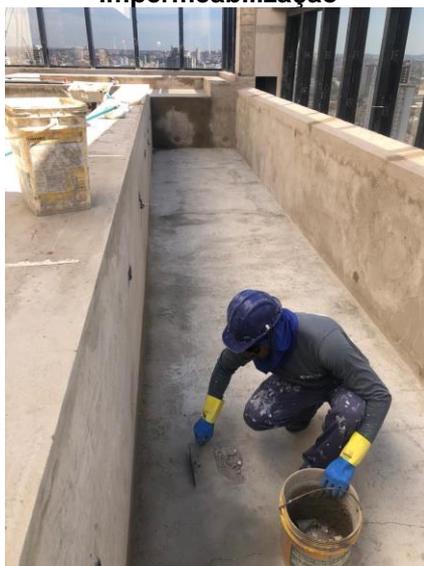
Figura 33 - Limpeza pré impermeabilização

A aplicação da argamassa polimérica, comparada com a aplicação da manta asfáltica, é um processo bem mais prático e rápido de execução, visto que é um material fácil de preparar e de aplicar. Primeiramente foi executado a regularização da base, lembrando que agora a superfície já foi rebocada, então essa etapa tende a ser mais rápida, somente foi feito a limpeza e retirada das taliscas, pois na execução do reboco a base já ficou com ótimo acabamento (Figura 33).

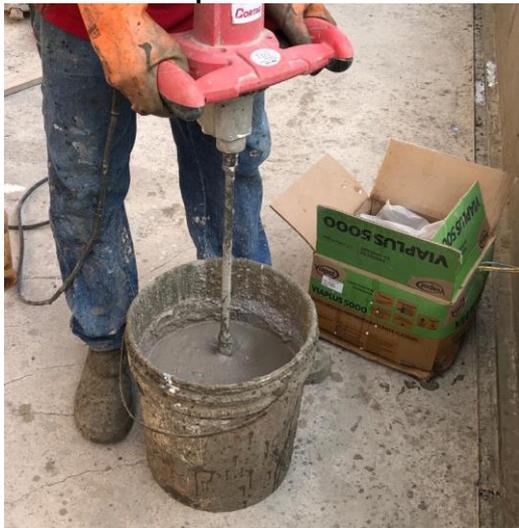
Figura 34 - Preparação da argamassa polimérica

Após a limpeza, aplicou-se a primeira demão de Viaplus 1000. Como o fabricante pede um intervalo no mínimo de 2 a 6 horas de secagem para aplicação da próxima demão, foi empregado uma demão por dia. O produto é composto por duas bases, um material líquido colante e outro cimentício. Para misturar bem e garantir a homogeneidade dos dois componentes, utilizou-se um batedor elétrico (Figura 34). Para a aplicação foi utilizada uma

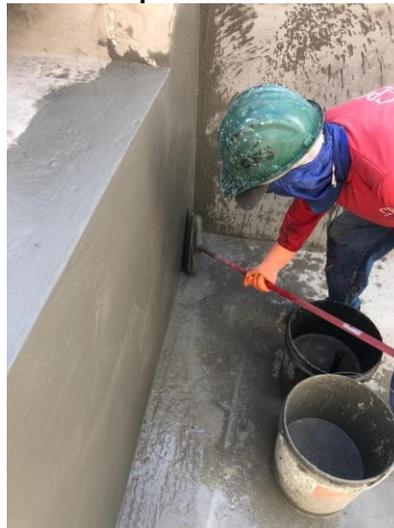
Figura 35 - Aplicação argamassa polimérica

vassoura, podendo ser utilizado rolo de lã ou brocha (Figura 35). A espessura de aplicação de cada demão deve ser feita com no mínimo 2 mm.

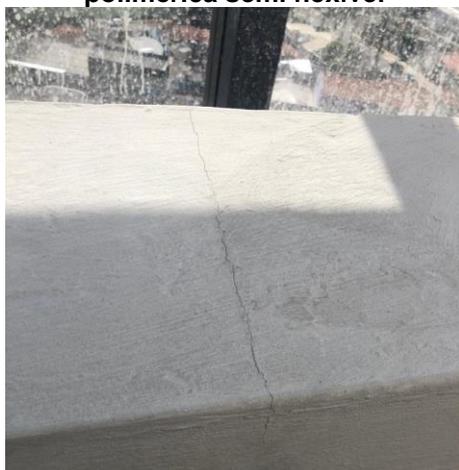
Figura 36 - Trinca na argamassa polimérica semi flexível

Outro fator que aconteceu durante a aplicação do Viaplus 1000 foi o surgimento de fissuras durante as 3 demãos (Figura 36), ocasionadas pela deformação provocada pelas altas temperaturas. As fissuras foram abertas e tratadas com tela (Figura 37) e as demãos foram reaplicadas.

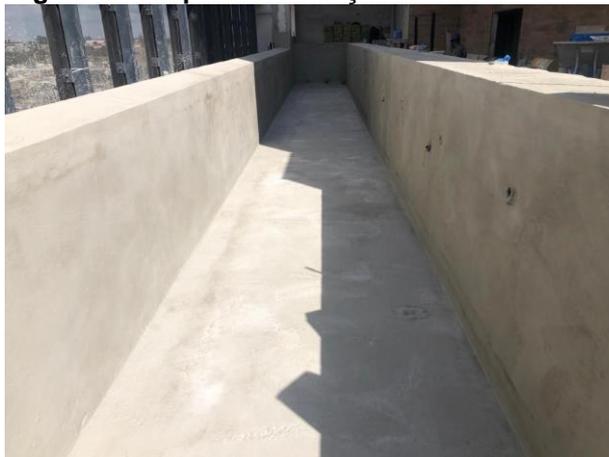
Figura 38 - Impermeabilização finalizada

peso d'gua e a incidência do sol. Essa etapa de impermeabilização ocorreu conforme planejado, finalizando a impermeabilização deste estudo de caso, com a piscina liberada para ser revestida com cerâmica(Figura 38).

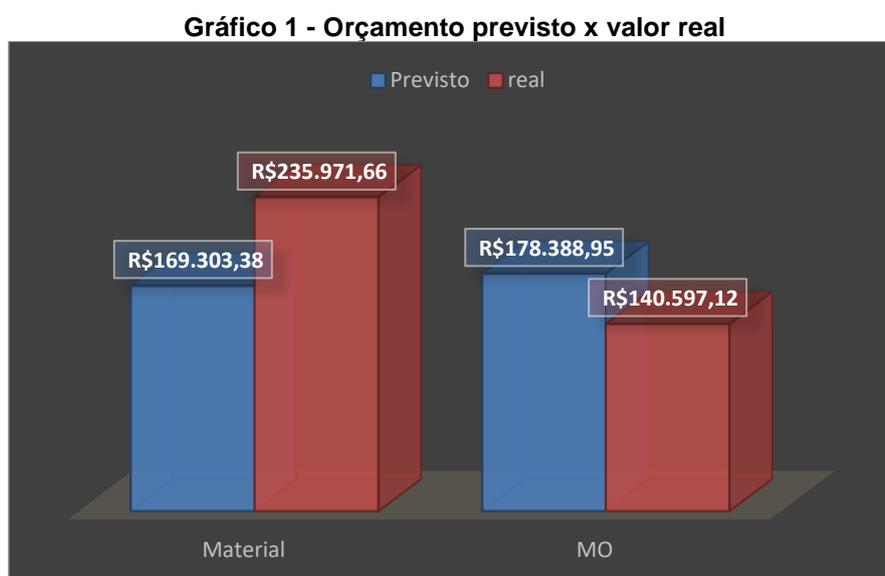
No Gráfico 1 observa-se o valor do orçamento previsto e custo real do serviço de impermeabilização. A previsão era um gasto com material para o serviço de impermeabilização igual a R\$ 169.303,38, mas no final chegou a um valor 39,3% maior que o do orçamento. Já a mão de obra, o gasto real foi 26,9% inferior ao custo previsto.
