## **ESTUDO DE CASO DE MEDIÇÃO DE RECALQUE EM UMA CONSTRUÇÃO NA CIDADE DE ANÁPOLIS - GO**

Este estudo empreende uma análise completa do estudo e acompanhamento do recalque diferencial em dois blocos construídos através do método de parede de concreto, localizados em um condomínio residencial em Anápolis-GO. A abordagem metodológica para a medição do recalque baseou-se no nivelamento geométrico, proporcionando uma análise precisa dos procedimentos, datas de leituras, métodos construtivos, recalques acumulados e a elaboração da curva de isorecalque. O estudo culmina em uma avaliação final dos resultados obtidos. Ao longo desta pesquisa, são detalhados minuciosamente os materiais utilizados no acompanhamento e diagnóstico do recalque nos blocos, ressaltando a importância de escolhas fundamentadas para a confiabilidade dos dados. Além disso, tabelas contendo valores de recalque e suas respectivas datas são apresentadas de maneira clara e organizada, visando facilitar a compreensão dos resultados. A análise aprofundada possibilitou não apenas a determinação dos valores de recalque por bloco, mas também a identificação das áreas específicas que apresentaram maior ou menor recalque. Os r

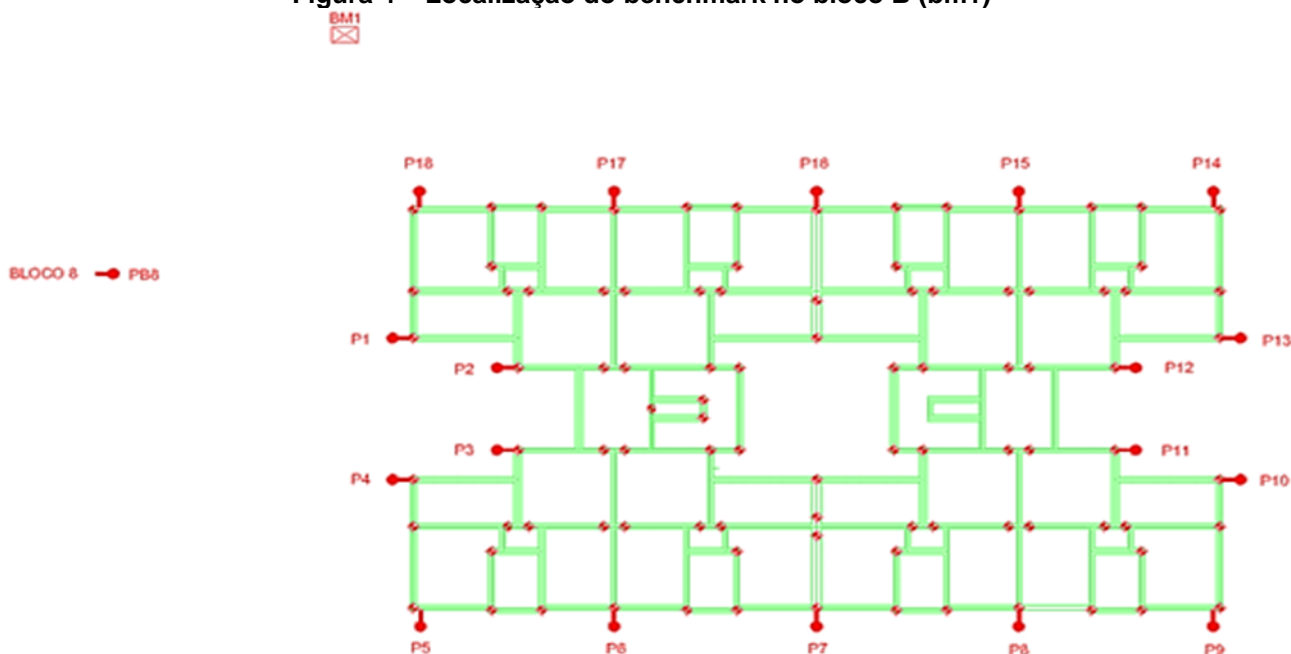
Figura 4 – Localização do benchmark no bloco B (bm1)

Devido ao fato de o edifício não ter seguido um método construtivo convencional, a instalação dos pinos de fixação foi realizada nas vigas baldrame, distribuídos uniformemente ao longo da viga, com uma distância de 10 cm em relação à parte superior da viga. No total, foram instalados 18 pinos em cada edifício. A Figura 4 ilustra a

localização do *benchmark* e a disposição dos pinos no Bloco B, enquanto a Figura 5 apresenta a situação no Bloco A. Em evidência está a representação do bloco B em sua vista superior indicando a localização dos pinos de apoio

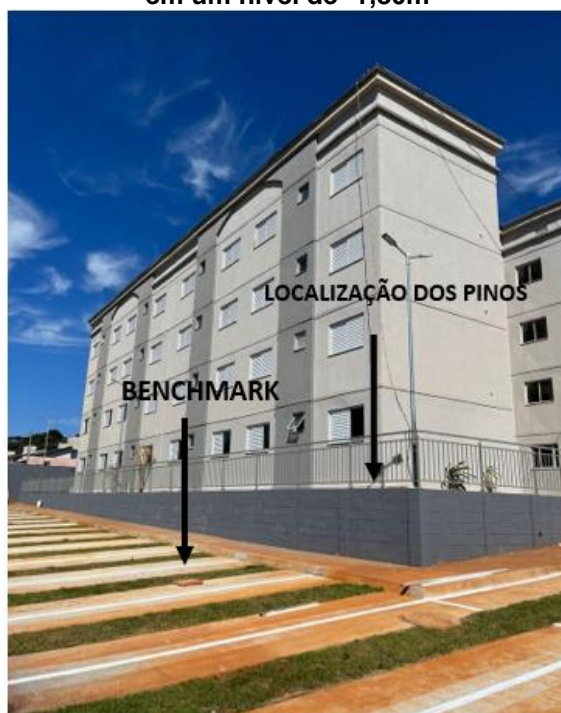
Figura 6 – Bloco B pronto com o benchmark em um nível de -1,80m

Foi necessário instalar um único pino em um terceiro edifício para funcionar como um ponto intermediário para o Bloco B, uma vez que o *benchmark* foi definido como a estaca de teste, que se encontrava a uma cota de -1,80 m em relação ao nível do Bloco B. A Figura 6 ilustra a diferença de nível entre o Bloco B e o *benchmark*.

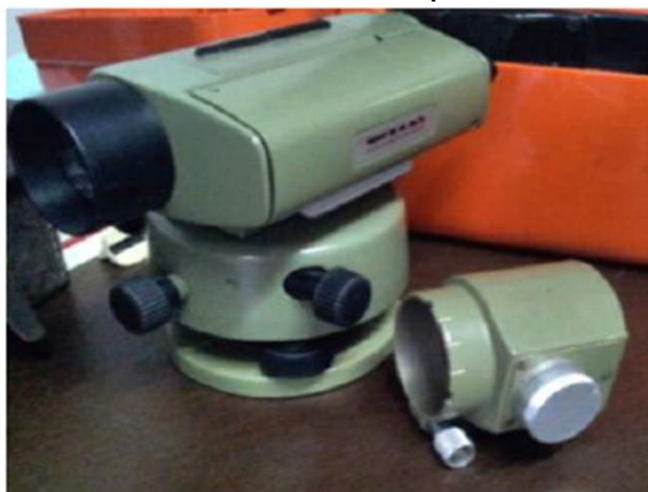
**Figura 7 – Nível óptico de precisão Wild Heerbrugg N2 e Micrômetro nível de precisão**

O nível óptico de precisão e o micrômetro são utilizados para realizar as leituras quando direcionados a mira topográfica visto que o Micrometro é utilizado para realizar as com uma maior precisão, diminuindo assim o índice de erros.

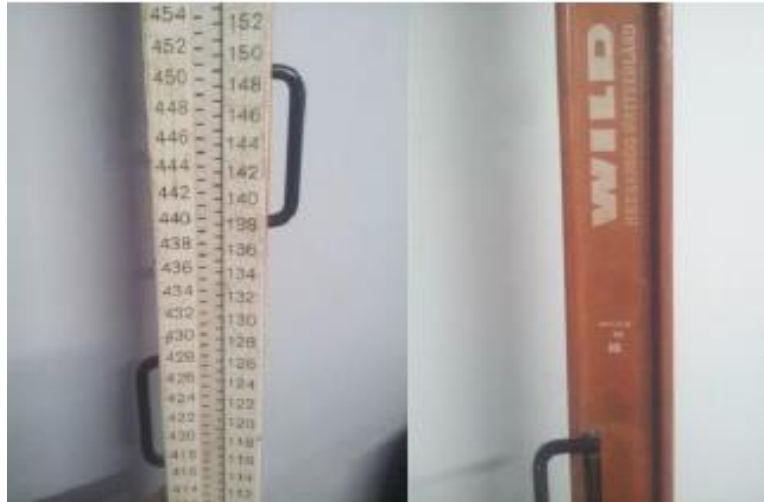
**Figura 8 - Mira com barra Ínvar**

Mira com barra invar, utilizada para leituras de maior precisão, e para locais de grandes dimensões e distancias, diminuindo assim índices de erros.

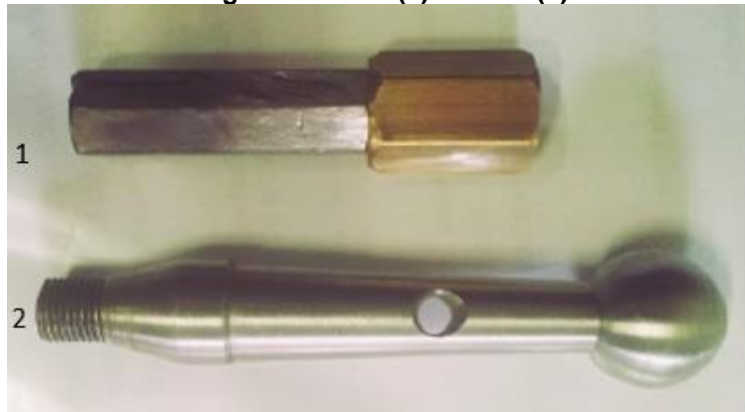
**Figura 9 – Pino (1) e haste (2)**

O pino (1) instalado na viga baldrame com uso de cola a base de resina epóxi, através de um furo com a furadeira comum é comumente chamado de pino de encaixe onde o mesmo recebe a haste (2) de de apoio da mira, que é rosqueada na ponta superior do pino.

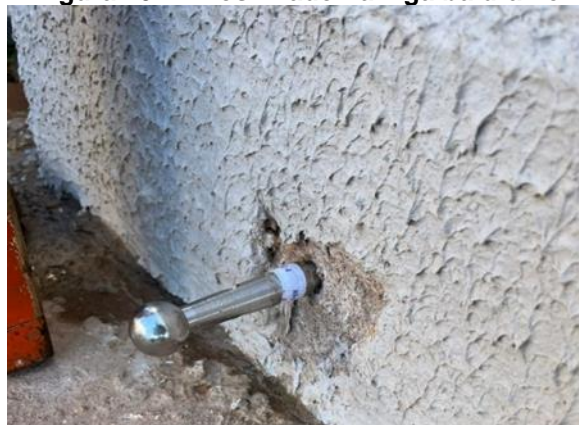
**Figura 10 - Pinos fixado na viga baldrame**

Haste metálica em material galvanizado rosqueada ao pino já fixado na viga baldrame através de adesivo estrutural a base de epóxi, é utilizado apenas uma haste, pois a cada leitura a mesma é removida e rosqueada em outro pino.

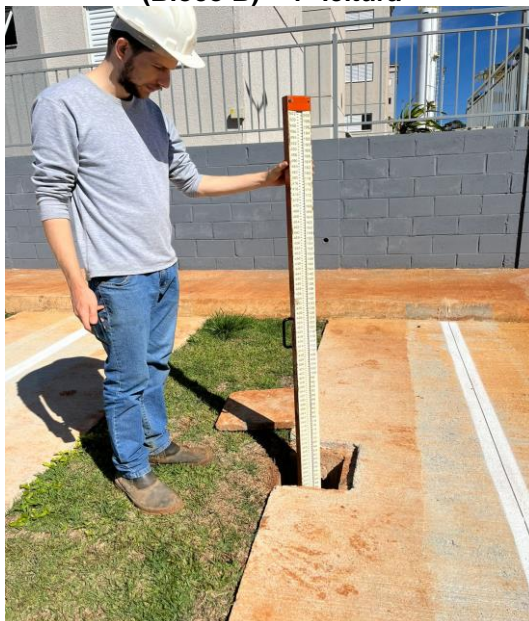
**Figura 12 – Mira apoiada no Benchmark (Bloco B) – 1ª leitura**

No Bloco B, devido à diferença de nível, era necessário realizar uma segunda medição antes de direcionar-se aos pinos ao redor do bloco. Na Figura 12, é possível observar a mira apoiada no ponto de referência com o nível sendo ajustado para a primeira medição. Na Figura 13, a mira está apoiada em um pino no Bloco C, e o nível é ajustado para a segunda medição. Na Figura 14, a mira já está direcionada e apoiada no Bloco B, com o nível ajustado para a terceira medição. Após essas etapas, as leituras eram feitas ao redor do Bloco B.

Início da leitura no Bloco A, onde há o desnível, e o *benchmark* locado em um nível de 30cm abaixo da cota do solo e cerca de 1,80m abaixo do nível do baldrame onde estão instalados os pinos de leitura, onde por sua vez, pode-se observar que as calçadas e estacionamentos já estavam prontos e houve a necessidade de fazer uma proteção na calota que ali estava instalada. Observa-se no momento a mira apoiada sobre a calota para assim realizar a primeira leitura do bloco, onde se encontra a cota inicial que não sofre alterações.

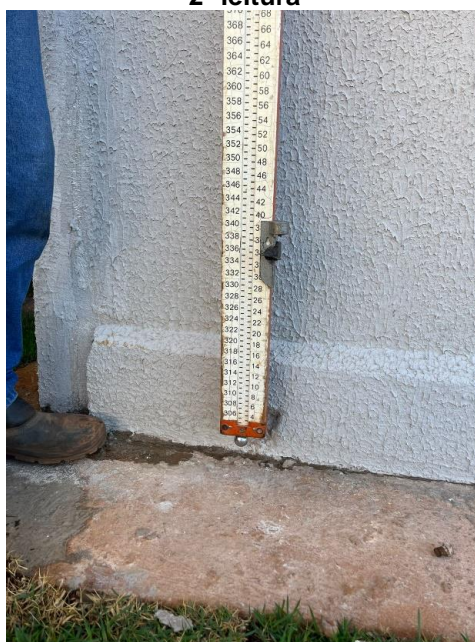
**Figura 13 – Mira apoiada no bloco C – 2ª leitura**

Mira com barra Invar apoiada na haste metálica, para realização da segunda leitura, onde ao ser feita, pode-se encontrar as diferenças de níveis da cota anterior para a posterior e assim encontrar o desnível.

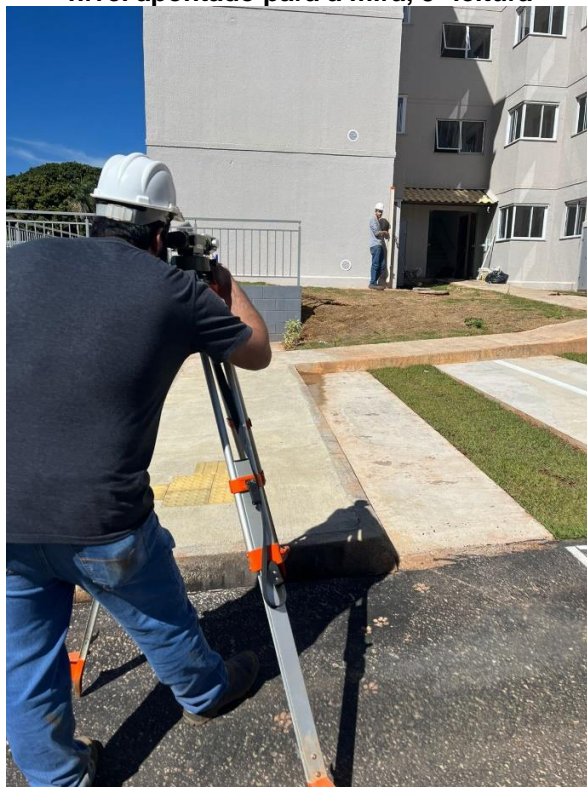
**Figura 14 – Mira apoiada no bloco B, e o nível apontado para a mira, 3ª leitura**

Realização de leitura onde o nível óptico é apontado para a mira que está apoiada sobre a haste metálica, sendo assim, após a identificação do nível no pino atual é realizada a mudança para os demais pinos que estão distribuídos em torno da viga baldrame do bloco.

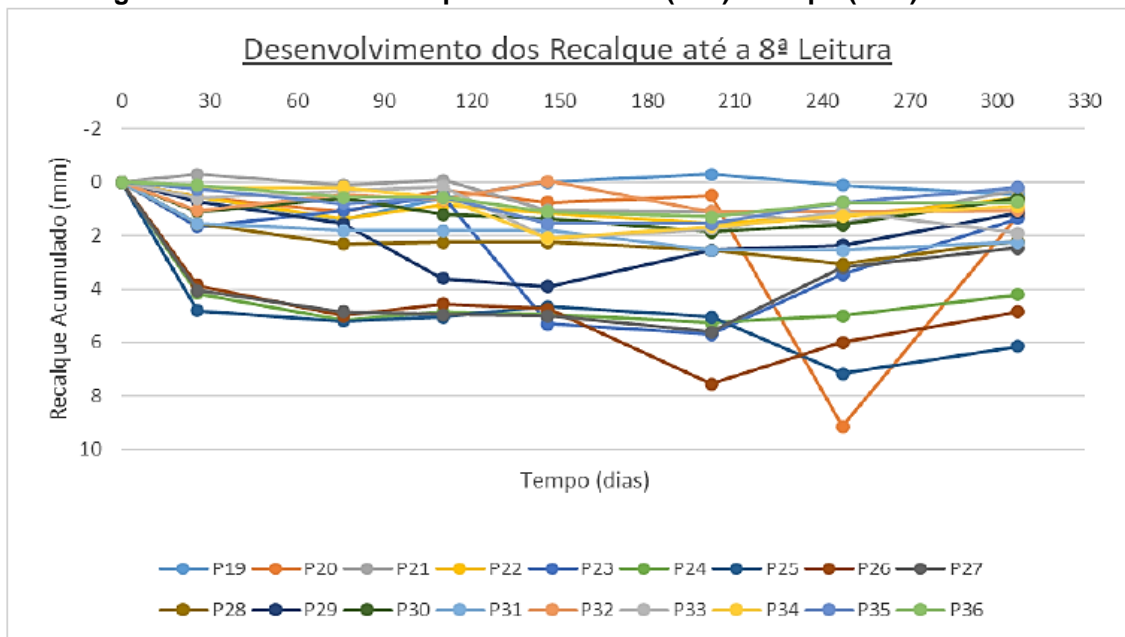
**Figura 15 - Gráfico de recalques acumulados (mm) x tempo (dias) – Bloco A**

O Gráfico ilustrado apresenta o recalque acumulado no bloco A, onde o mesmo possui uma relação Tempo (dias) X Recalque acumulado (mm). Observa-se que o pino 20 foi o que sofreu maior recalque descendente, encontrando o valor de 9,1mm.

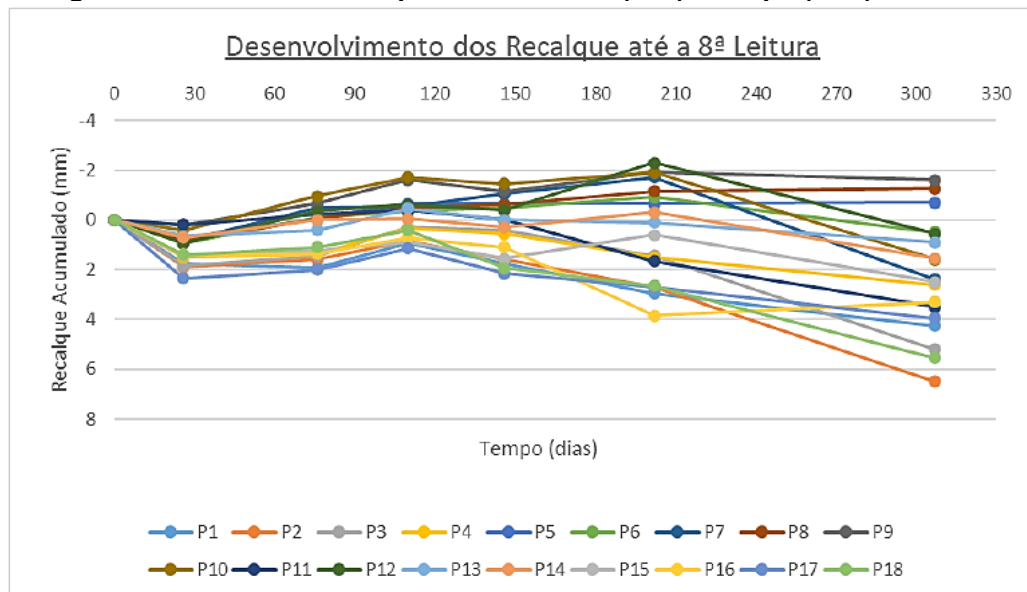
**Figura 18 - Gráfico de recalques acumulados (mm) x tempo (dias) – Bloco B**

A representação gráfica do recalque acumulado no bloco B, com a exceção da sétima leitura, oferece uma visão detalhada da evolução temporal desse fenômeno. Ao observar a relação entre o tempo decorrido e o recalque acumulado em milímetros, torna-se evidente que a exclusão da sétima leitura não apenas destaca a consistência dos dados, mas também revela padrões mais claros. Notavelmente, entre a sexta e a oitava leitura, identifica-se um recalque médio de 1,77mm, ressaltando uma fase específica de variação.

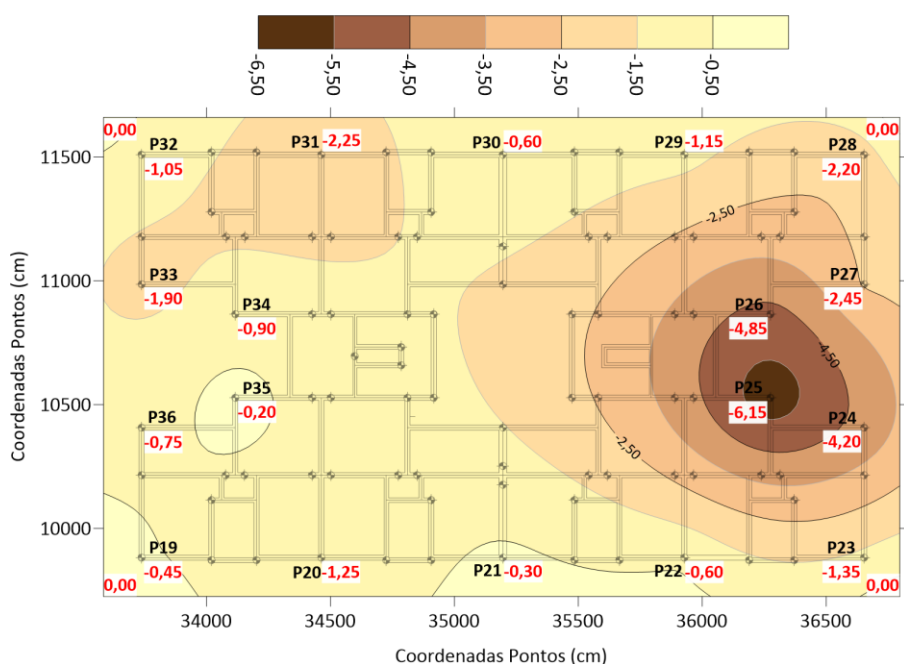
**Figura 19 - Curvas de isorecalque totais (até 8ª leitura) - Bloco A**  
Recalque Acumulado (mm)

A figura 19 destaca as curvas de recalque, abrangendo uma variação de -6,50 a 0,50. É possível observar uma notável concentração de recalque na região do P25, onde a curva atinge a maior profundidade. Por outro lado, nas áreas próximas aos pinos P19, P21 e P35, que se encontram em regiões menos profundas, os deslocamentos são menos acentuados.

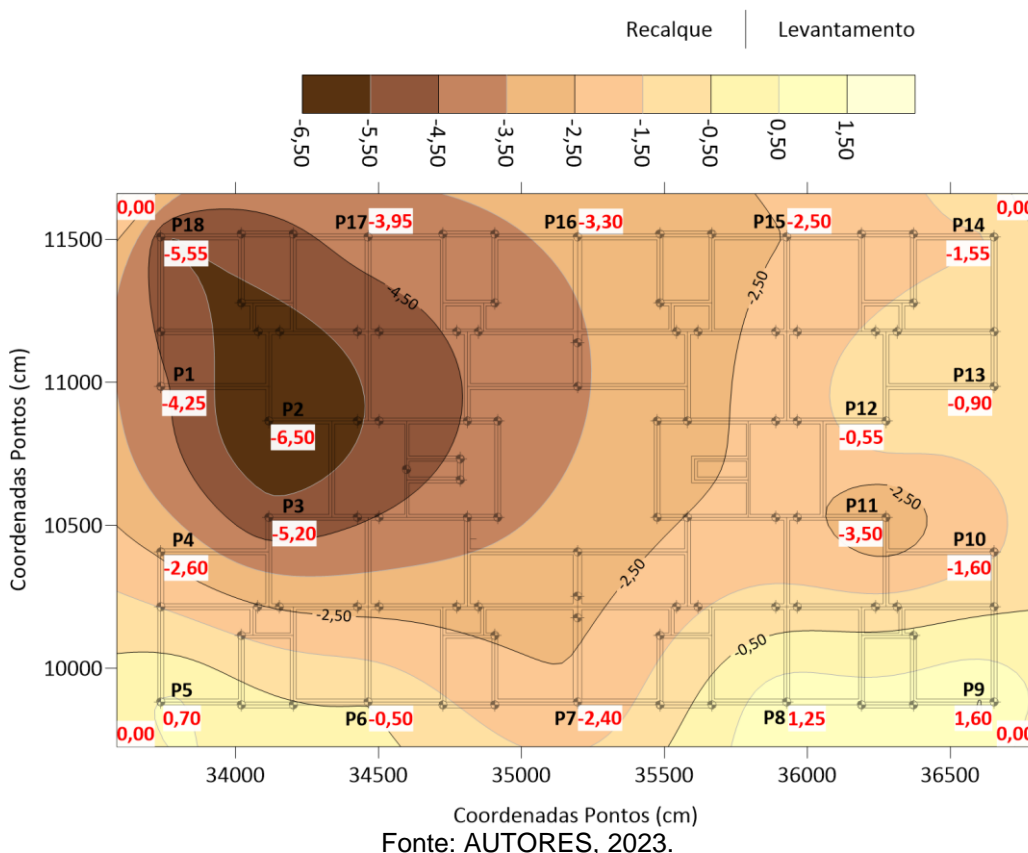
**Figura 20 - Curvas de isorecalque totais (até 8ª leitura) - Bloco B**  
Recalque Acumulado (mm)

A figura 20 apresenta as curvas de recalque, variando entre -6,50 e 1,50. Destaca-se uma incidência maior de recalque na região do P2, onde a curva atinge sua maior profundidade. Por outro lado, os pinos P8 e P9, localizados em regiões menos profundas, exibem deslocamentos menores.

É destacável que a área com maior incidência de recalque está situada na entrada do edifício, coincidindo com a localização da cozinha, sala e um pouco do quarto de um dos apartamentos. Além disso, observa-se levantamento nos pontos P8, P9 e P5.

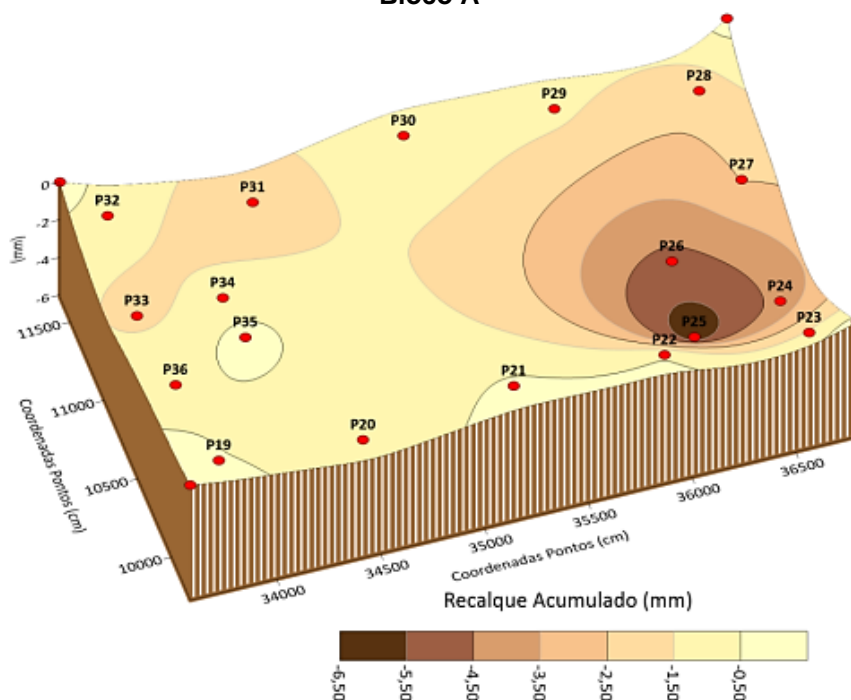
**Figura 21 - Curvas de isorecalque modelo 3D – Perspectiva – Bloco A**

Com a visualização 3D das curvas de isorecalque podemos entender de forma visual que todo o bloco tem pontos de recalque, porém na região dos pinos 24, 25 e 26 há um maior rebaixamento, onde o maior recalque descendente foi de -6,15mm.
