## ANÁLISE DA EFICIÊNCIA DA SINALIZAÇÃO VERTICAL E ELEMENTOS DE PROTEÇÃO E SEGURANÇA PARA MELHORIA DA SEGURANÇA VIÁRIA: ESTUDO DE CASO NA RODOVIA BR-414/GO

### 3 ESTUDO DE CASO: BR-414/GO

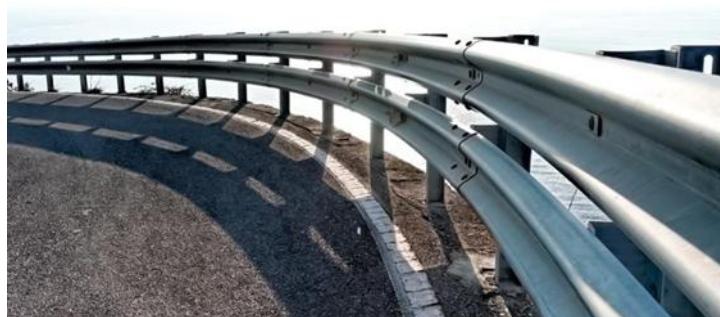
**Figura 2 – Defensa metálica**

Segundo a NBR 6971 (ABNT, 2023), defensas metálicas (Figura 2) são dispositivos longitudinais compostos por postes e painéis de aço galvanizado, instalados paralelamente ao bordo da pista, destinados a conter e desacelerar veículos que perdem o controle, absorvendo e dissipando a energia do impacto para reduzir a gravidade das colisões. As defensas metálicas podem ser projetadas para uso em canteiros centrais, pistas em desnível, aterros altos, paredões rochosos, junto a curvas de raio pequeno, como proteção na entrada e saída de pontes, viadutos e pórticos, como proteção de elementos fixo na zona livre, nas vias margeando rios e lagos, e em outras situações que o projetista julgue necessário aplicar.

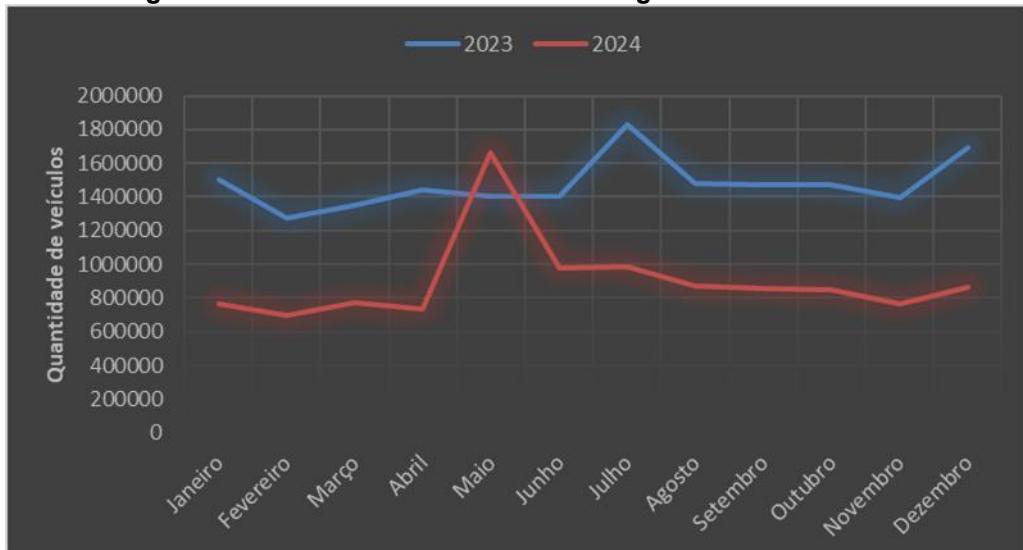
**Figura 5 - Volume anual de veículos trafegando na BR-414/GO**

apresentou um pico acentuado, atingindo aproximadamente 1.650.000 veículos. Esse aumento pontual pode estar relacionado a feriados prolongados, como o de Corpus Christi, tradicionalmente marcado por intenso fluxo turístico e rodoviário na região.

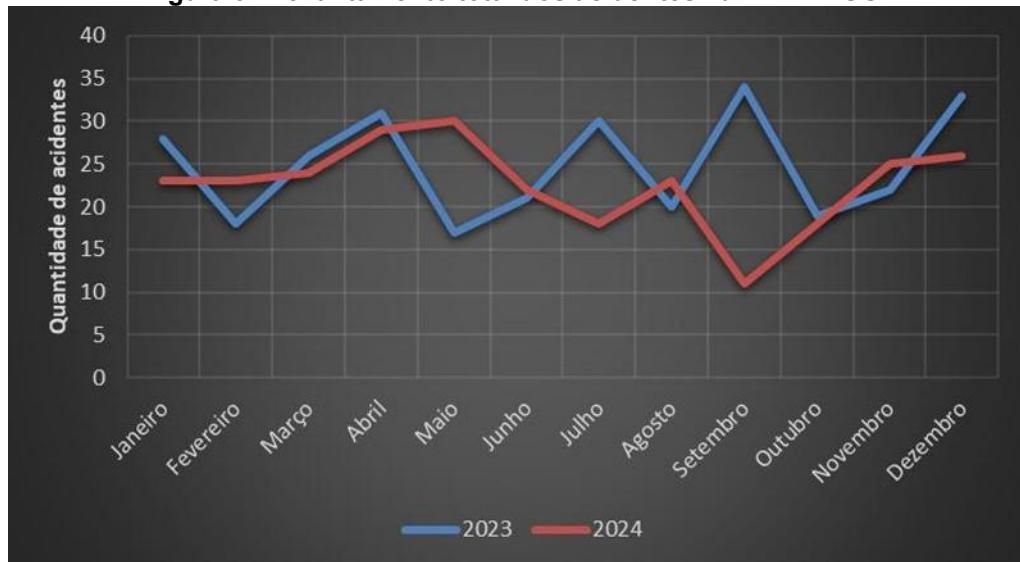
**Figura 6 - Levantamento total dos acidentes na BR-414/GO**

A Figura 6 apresenta o levantamento mensal do total de acidentes na BR-414/GO nos anos de 2023 (linha azul) e 2024 (linha vermelha), evidenciando a evolução dos sinistros ao longo do ano. No eixo vertical, está indicada a quantidade de acidentes, enquanto o eixo horizontal mostra os meses de janeiro a dezembro.

A comparação mensal dos acidentes na BR-414/GO em 2023 e 2024 revela padrões distintos ao longo do ano. Enquanto em 2023 houve elevações acentuadas em abril, julho e setembro — quando o número de sinistros atingiu 32, 30 e 34 ocorrências, respectivamente — a curva de 2024 apresentou crescimento gradual até maio (30 acidentes) e, em seguida, uma queda abrupta em setembro, registrando apenas 11 sinistros, o menor patamar do período.

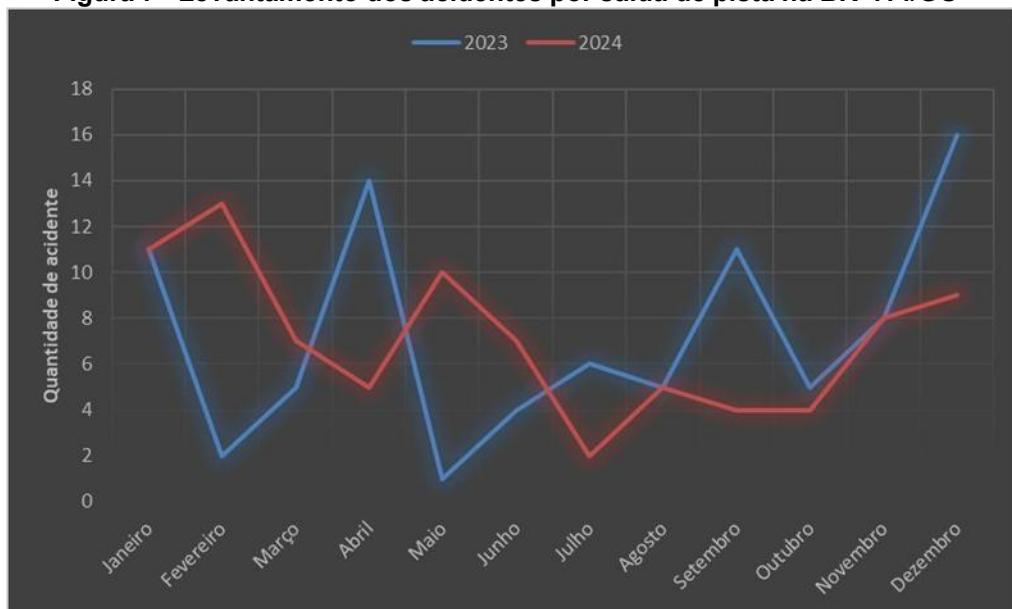
**Figura 7 - Levantamento dos acidentes por saída de pista na BR-414/GO**

A Figura 7 apresenta o levantamento mensal dos acidentes por saída de pista na BR-414/GO nos anos de 2023 (linha azul) e 2024 (linha vermelha). No eixo vertical está indicada a quantidade de sinistros de saída de pista, variando de 0 a 18 eventos, e no eixo horizontal estão plotados os meses de janeiro a dezembro. Observa-se que ambos os anos começam com valores relativamente altos em janeiro (11 em 2023 e 12 em 2024), seguido por queda em fevereiro, e então oscilações ao longo do ano até o pico de dezembro (16 em 2023 e 9 em 2024).

A comparação das duas séries revela diferenças pontuais no comportamento anual. Em 2023, houve um pico mais acentuado em abril (14 acidentes) e outro em setembro (11), enquanto em 2024 o maior valor ocorreu em fevereiro (13), seguido de novo aumento em maio (10) e dezembro (9). Já os valores mais baixos de 2023 deram-se em maio (1) e junho (4), e em 2024 em agosto (2) e outubro (4).

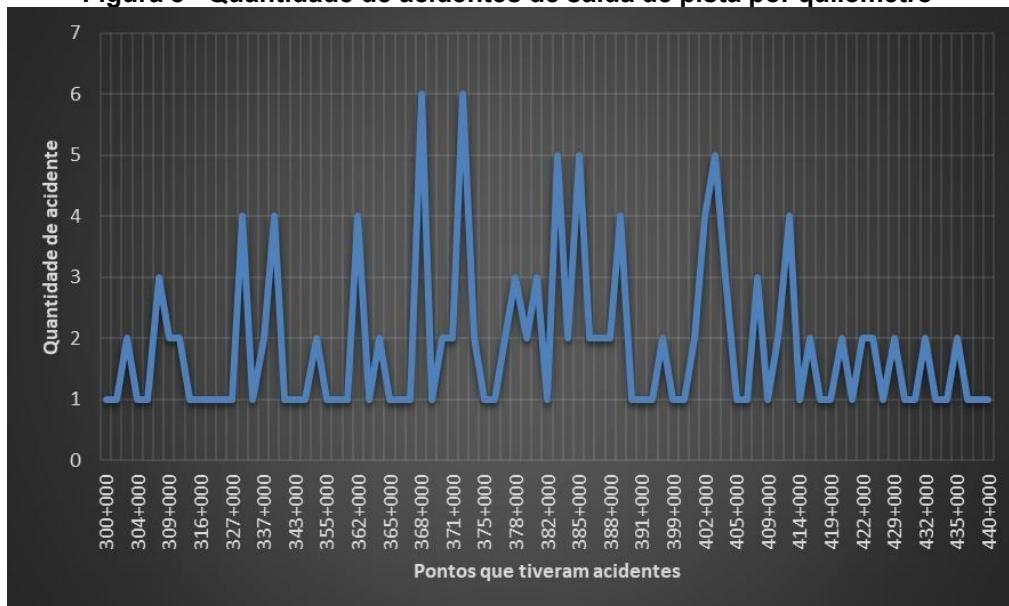
**Figura 8 - Quantidade de acidentes de saída de pista por quilômetro**

A Figura 8 ilustra a distribuição dos acidentes por saída de pista ao longo dos marcos quilométricos da BR-414/GO, abrangendo o trecho de 300+000 a 440+000. No eixo horizontal estão plotados os pontos quilométricos onde ocorreram sinistros, em intervalos

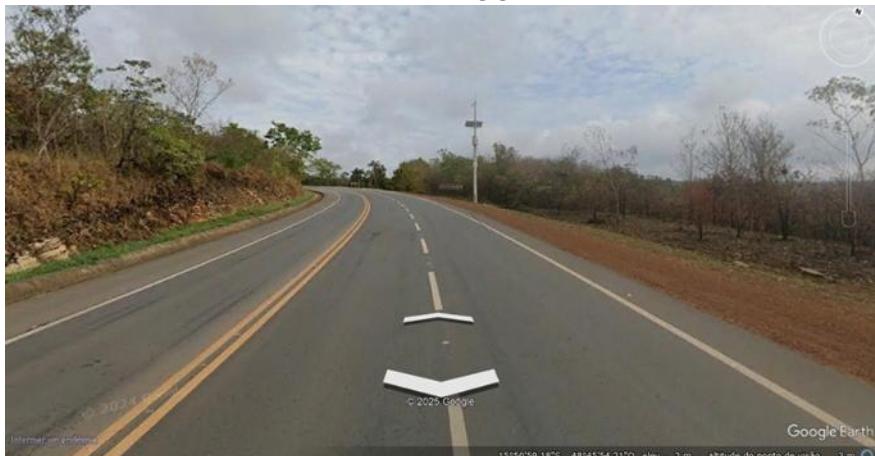
**Figura 10 – Ponto crítico na curva do marco quilométrico 383+000 da BR-414/GO**

O trecho apresenta uma curva acentuada, desprovida de defensa metálica ao longo da margem externa da pista. A ausência de barreiras de contenção é particularmente preocupante, considerando-se o terreno lateral em declive e a presença de vegetação nas proximidades, fatores que potencializam a gravidade dos acidentes em caso de saída da pista. Adicionalmente, observa-se, na zona livre de impacto, a presença de um poste de concreto armado, utilizado pela concessionária para fins de monitoramento da rodovia, o qual se encontra desprotegido, elevando o risco de colisões com consequências severas.

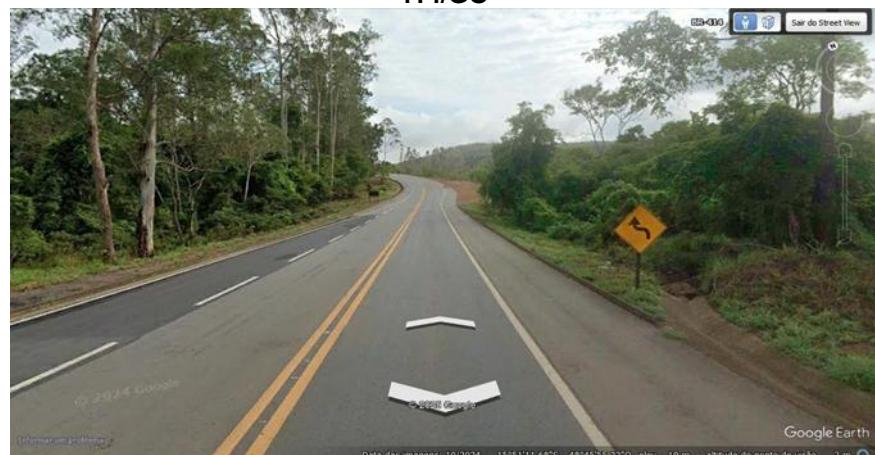
**Figura 11 – Início da curva do marco quilométrico 383+000 da BR-414/GO**

No que se refere à sinalização vertical, esta é limitada à presença de uma placa de advertência do tipo A-4a (Curva acentuada em "S" a esquerda), conforme ilustrado na Figura 11, instalada a aproximadamente 300 metros antes da curva. Entretanto, não há reforço por meio de placas do tipo marcador de alinhamento, as quais são recomendadas no bordo externo da pista, especialmente na tangente da curva, para melhor orientação dos condutores. Também se verifica a ausência da placa de regulamentação do tipo R-19 (Velocidade máxima permitida), elemento essencial para induzir a redução da velocidade no trecho em questão.

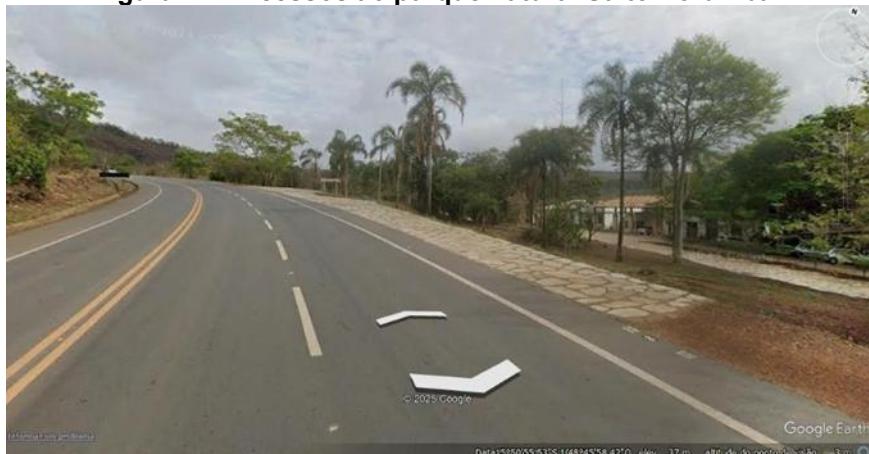
**Figura 12 – Acessos ao parque natural Salto Corumbá**

Outro aspecto relevante é que, ainda no marco quilométrico 383+000, há um acesso ao Parque Natural Salto Corumbá, o que reforça a necessidade de medidas adicionais de segurança viária, considerando-se o aumento do volume de veículos, especialmente em períodos de maior fluxo turístico. Ressalta-se que o referido acesso não possui um taper de desaceleração, conforme evidenciado na Figura 12, situação que pode favorecer a ocorrência de colisões traseiras, especialmente em cenários de tráfego intenso ou em condições adversas de visibilidade.

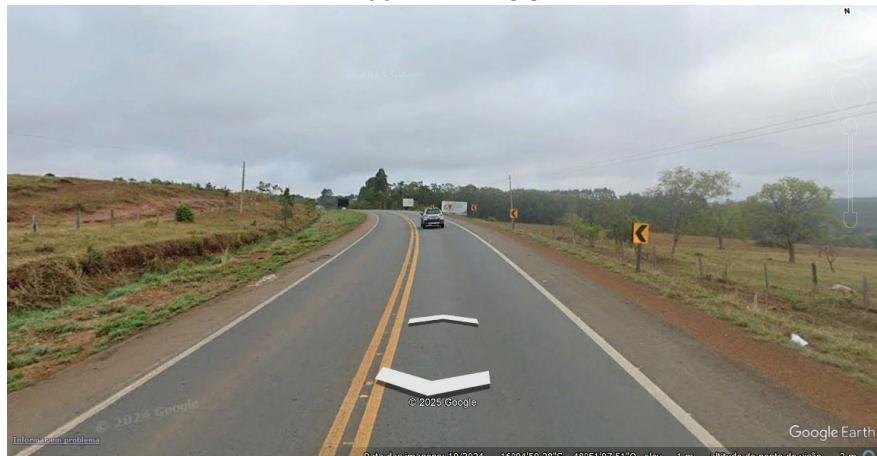
**Figura 14 – Ponto crítico na curva do marco quilométrico 413+000 da BR-414/GO**

Além disso, destaca-se a inexistência de acostamento pavimentado contínuo, o que restringe as possibilidades de parada de emergência e dificulta a recuperação da trajetória por parte dos motoristas em situações de risco.

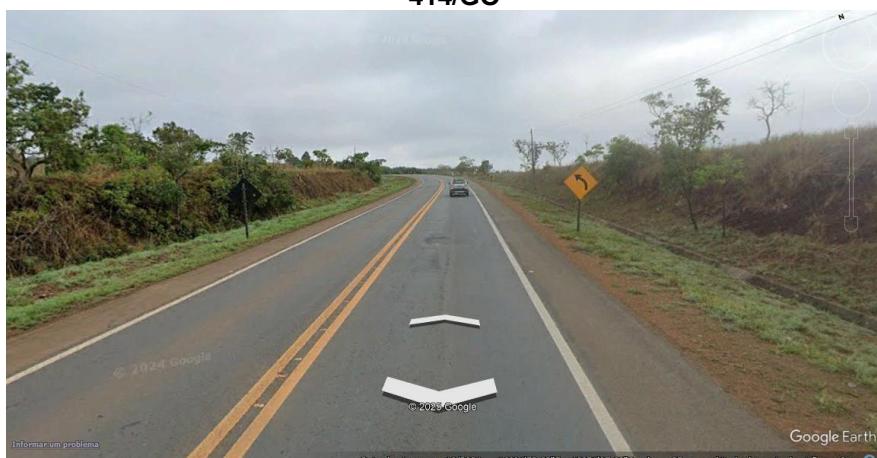
**Figura 15 – Início da curva do marco quilométrico 413+000 da BR-414/GO**

No que tange à sinalização vertical, aproximadamente 200 metros antes da curva, está implantada uma placa do tipo A-2a (curva a esquerda), conforme ilustrado na Figura

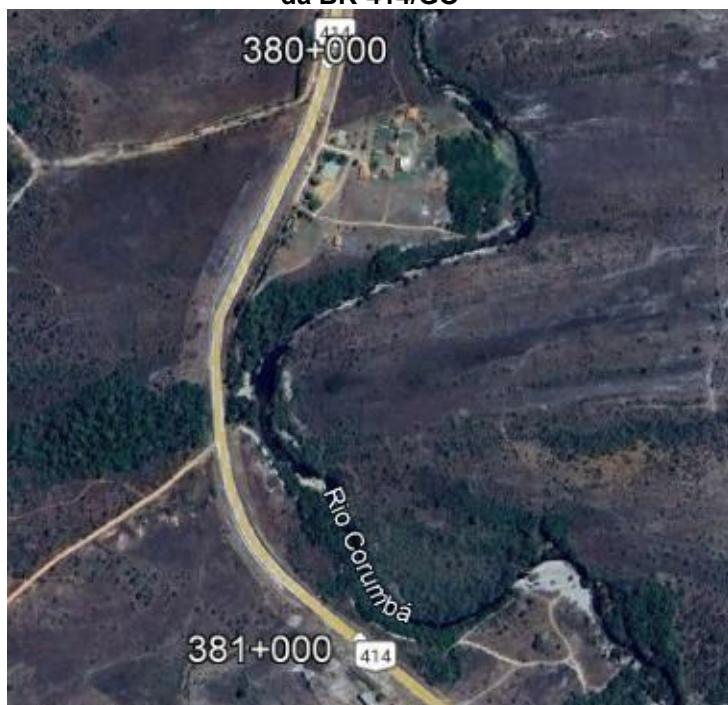
**Figura 16 – Mapeamento do marco quilométrico 380+000 da BR-414/GO**

O trecho do marco quilométrico 380+000 apresenta características geométricas e estruturais que demandam especial atenção no que tange à segurança viária (Figura 16). Conforme apresentado na Figura 17, observa-se a presença de um talude rochoso em corte, com altura significativa, desprovido de sistema de contenção ou proteção, como defensas metálicas, ao longo de sua extensão na curva. Essa configuração representa um risco potencial elevado, uma vez que, em eventual saída de pista, os veículos podem colidir diretamente com a parede rochosa, resultando não apenas em danos materiais severos, mas também em elevado risco de lesões graves aos ocupantes.

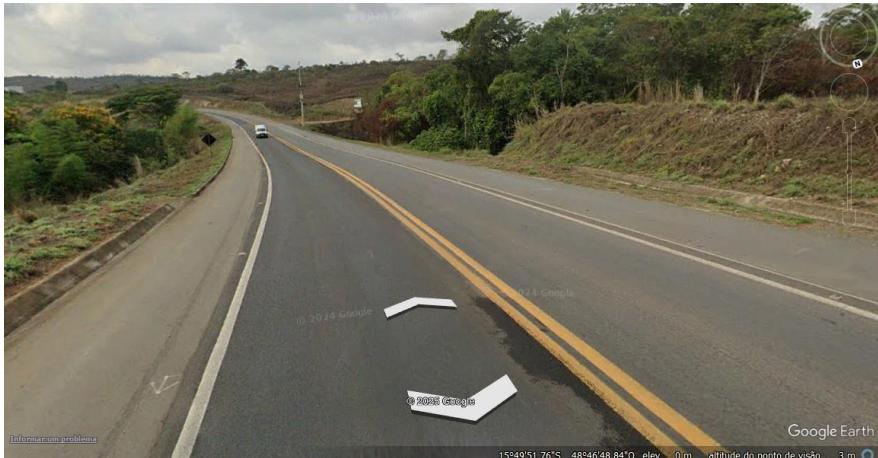
**Figura 18 – Ponto crítico na curva do marco quilométrico 380+000 da BR-414/GO**

Além do talude em corte, verificou-se a existência de um talude em aterro, conforme ilustrado na Figura 18, igualmente desprovido de defensas metálicas. A ausência deste elemento compromete significativamente a segurança do local, pois, na hipótese de um veículo sair da pista, não existe barreira física que impeça a sua progressão descontrolada pela encosta, podendo resultar em capotamentos ou quedas, com agravamento das consequências de um eventual acidente.

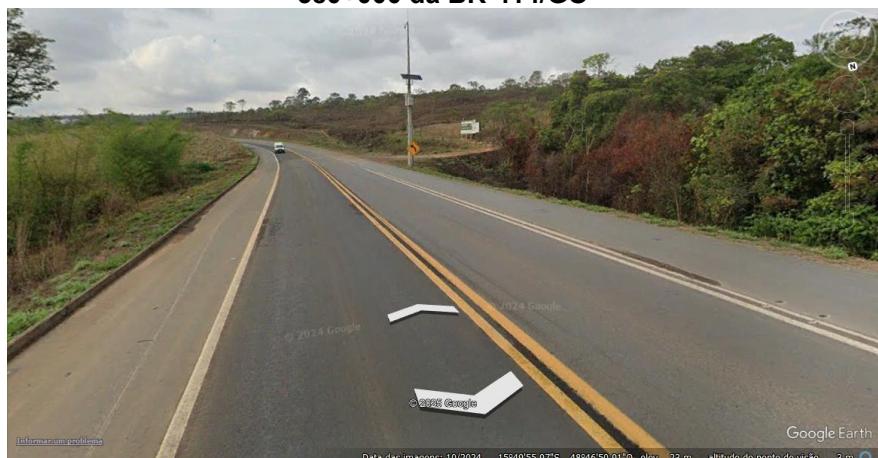
**Figura 19 – Poste no ponto crítico na curva do marco quilométrico 380+000 da BR-414/GO**

Outro aspecto relevante identificado é a presença de um poste de concreto armado implantado em posição crítica, conforme mostrado na Figura 19, o mesmo é utilizado pela concessionária para fazer o monitoramento do trecho. O referido elemento encontra-se próximo a faixa de rolamento, a poucos metros do acostamento, configurando como um obstáculo fixo e perigoso. A sua proximidade com a via aumenta o risco de colisões, sobretudo em situações de perda de controle do veículo ou saída de pista.

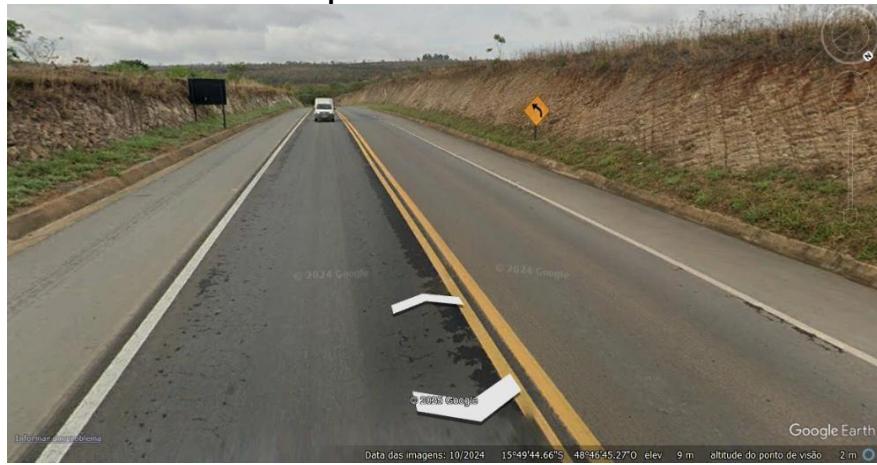
**Figura 20 – Placa de advertência do tipo A-2a no ponto crítico na curva do marco quilométrico 380+000 da BR-414/GO**

No que se refere à sinalização vertical, verificou-se a presença apenas de placas de advertência do tipo A-2a (Curva a esquerda), conforme ilustrado na Figura 20, implantadas a aproximadamente 500 metros do início da curva. Contudo, não há reforço com placas do tipo marcador de alinhamento ao longo do bordo externo da pista, ao longo de toda a extensão da curva, a qual apresenta diversos fatores de perigo, como o talude rochoso, o talude em declive e o obstáculo fixo.

Ainda referente a sinalização vertical, constatou-se a ausência da placa do tipo R-19 (Velocidade máxima permitida), cuja presença seria essencial para indicar aos condutores a velocidade segura para a transitar na curva, especialmente diante das condições da geometria local.
