ANÁLISE E PROPOSTA DE RECUPERAÇÃO DE UMA EROÇÃO DO CÓRREGO GÓIS - SETOR BOM CLIMA

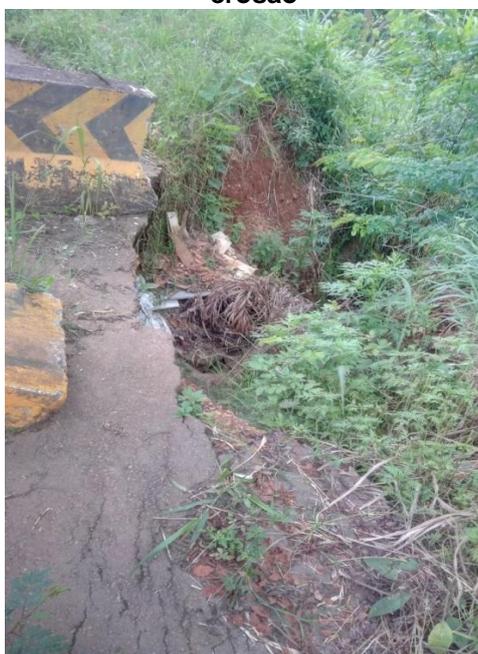
Há fissuras e recalques do pavimento asfáltico, onde provocou a queda de algumas das barreiras. Também há uma considerada quantidade de entulho na erosão, que o caracteriza como o local de descarte da população do entorno, prejudicando o solo, e o córrego que está a 25 m de distância, como pode ser visto na Figura 1.

Figura - Acúmulo do entulho na erosão

A proposta para a mitigação do processo erosivo será a implantação medidas conjuntas, por se tratar de mais de um fator que o propicia. Sendo assim, a implantação de dispositivos de drenagem das águas precipitadas, como sarjetas, descidas d'águas com dissipadores contínuos, tipo degraus, que amortizará o deságue; realizar o escoamento das águas do lençol freático, por meio de drenos profundos, onde protegerá o subleito do pavimento; a construção de um muro de arrimo por gravidade, tipo gabião, onde será possível a drenagem das águas, através da estrutura; associar a estrutura de contenção com o revestimento do talude com a vegetação adequada, e adequar a área de preservação permanente do córrego, com o reflorestamento de espécies apropriadas, conforme a legislação ambiental; amenizar o fluxo d'água proveniente do deságue afluyente, implantando dissipadores de energia, tipo cascata.

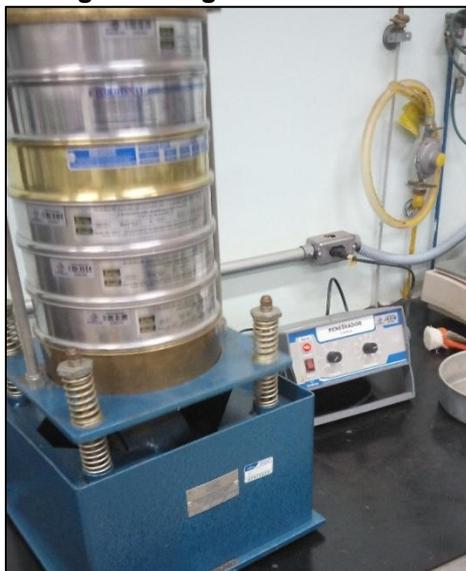
Após, o solo fino foi levado ao agitador mecânico e passado nas peneiras de malha 1,18 mm, 0,6 mm, 0,425 mm, 0,3 mm, 0,15 mm e 0,075 mm. Foi usada uma frequência de 80 para um tempo de 3 minutos.

Para o peneiramento grosso, utilizou o material retido na peneira de 2 mm, que quando retirado da estufa, foi pesado. Esse material foi encaminhado para o agitador mecânico e passado nas peneiras, 9,5 mm e 4,8 mm, visto que diante de uma análise visual, não necessitaria passar em peneiras de malhas maiores, como a de 50 mm, 38 mm, 25 mm e 19 mm, conforme a Figura 2.

Figura 2 - Agitador mecânico

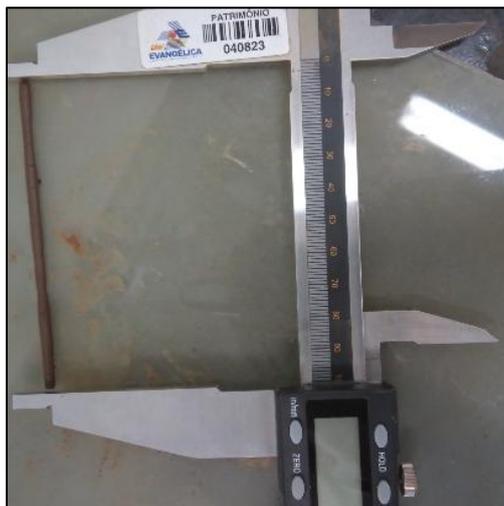
Como indicado no item 4.2 da NBR 7180 (ABNT, 2016), pesou-se 10 g dessa mistura e com a palma da mão, foi modelada sobre a placa de vidro de superfície esmerilhada, com intuito de formar um corpo cilíndrico de diâmetro 3,0 mm e comprimento 100 mm. Como a amostra não se quebrou antes de atingir o diâmetro de 3,0 mm, então não houve necessidade de voltá-la a cápsula de porcelana para outra homogeneização.

Ao atingir um corpo cilíndrico sem se fragmentar, de acordo com a Figura 3. Foi transferida a amostra para uma cápsula metálica e pesado o conjunto, foi levado à estufa com temperatura 105°C/110°C por aproximadamente 24 horas. O ensaio foi repetido duas vezes, de forma a obter três valores de umidade.

Figura 3 - Medição do corpo cilíndrico

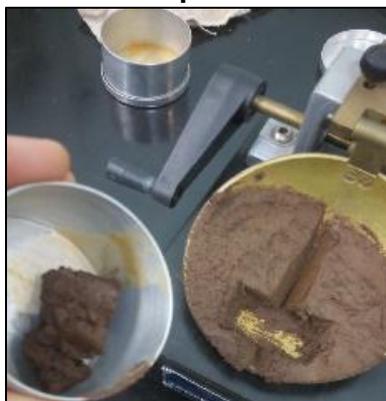
Com o acionamento da manivela, à velocidade de duas voltas por segundo, foi registrado um número de 19 batidas da concha contra a base do aparelho para a união das duas bordas inferiores da ranhura, em uma extensão de 1,3 cm, aproximadamente. Com auxílio da espátula, retirou-se uma porção de ambos os lados da ranhura que se

uniu, como pode ser visto na Figura 4, e transferido para uma cápsula para a pesagem do conjunto.

Figura 4 - Retirando as amostras que se uniram
