## **AVALIAÇÃO DO DESEMPENHO DE ÁREAS MOLHADAS E MOLHÁVEIS DE UM EDIFÍCIO HABITACIONAL**

Este trabalho trata-se da avaliação e da determinação do desempenho dos sistemas de piso por meio do ensaio de estanqueidade normatizado pela NBR 15575-2013 (Desempenho de edificações habitacionais), para análise dos possíveis efeitos da umidade no sistema. Utilizou-se a pesquisa bibliográfica como pilar para seu desenvolvimento. Considerando a terceira parte da NBR 15575 como a norma vigente em relação a estanqueidade dos sistemas de piso, a mesma foi utilizada, pois fornece métodos e procedimentos que possibilitam a avaliação do seu desempenho e o ensaio referente à estanqueidade. O ensaio consiste em aplicar uma lâmina d'água de 10 milímetros de espessura em todas as áreas molhadas e molháveis dos corpos de prova disponibilizados. Os resultados do ensaio foram observados através de análises visuais de quaisquer modificações relacionadas com os efeitos da umidade e um relatório fotográfico deve ser realizado. Após a realização do ensaio foram encontradas pequenas alterações de tonalidade na região da varanda e lavanderia do corpo de prova 1, necessitando de uma certa atenção nesses locais. A

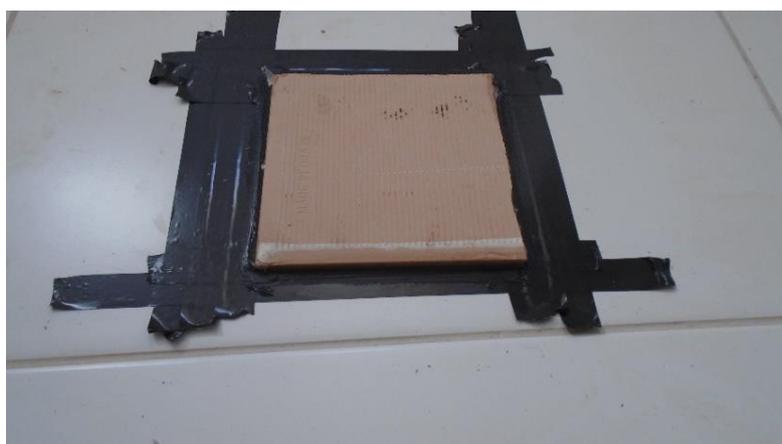
Figura 1 – Tamponamento dos pontos de drenagem

De acordo com o anexo C da NBR 15575-3 (ABNT, 2013b), o primeiro passo a ser dado é o tamponamento dos sistemas de drenagem existentes nas áreas a serem ensaiadas. Como não é especificado pela norma a forma de se realizar esse procedimento, para este trabalho foram utilizados materiais disponíveis na própria obra, como lascas de piso e fitas isolantes. A Figura 2 demonstra o croqui dos corpos de prova com as respectivas áreas ensaiadas e a Figura 3 apresenta tamponamento das drenagens. Para que fosse possível a realização do ensaio, tornou-se necessário construir barreiras que impedissem a água de escorrer para outros ambientes como a sala de estar e a sacada, sendo assim possível a adição da lâmina d'água. Nos banheiros essas barreiras não foram necessárias pois o próprio desnível manteve o nível de água necessário para os testes. Materiais disponíveis no local também foram utilizados nessa etapa como pisos e fitas isolantes, além da cola de silicone para auxiliar na vedação. As Figuras 4 e 5 demonstram o resultado.

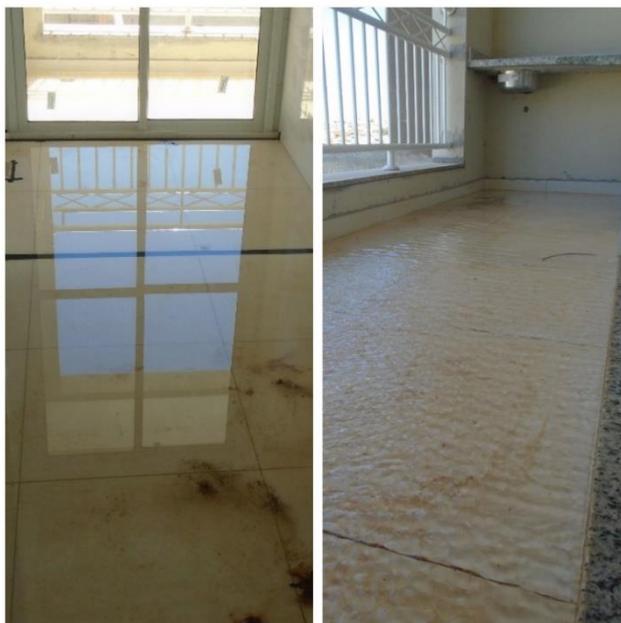
Feitos os devidos tamponamentos e vedações para a preparação dos corpos de prova, o ensaio foi iniciado. O preenchimento dos ambientes foi realizado por meio de baldes e a água utilizada foi fornecida pelo próprio sistema hidráulico do prédio em questão. As Figuras 6 e 7 apresentam, respectivamente, o local de abastecimento e a aplicação da água no local. As Figuras 8 e 9 apresentam os ambientes preenchidos com a lâmina d'água.

**Figura 8 - Cozinha/área de serviço e varanda com lâmina d'água**

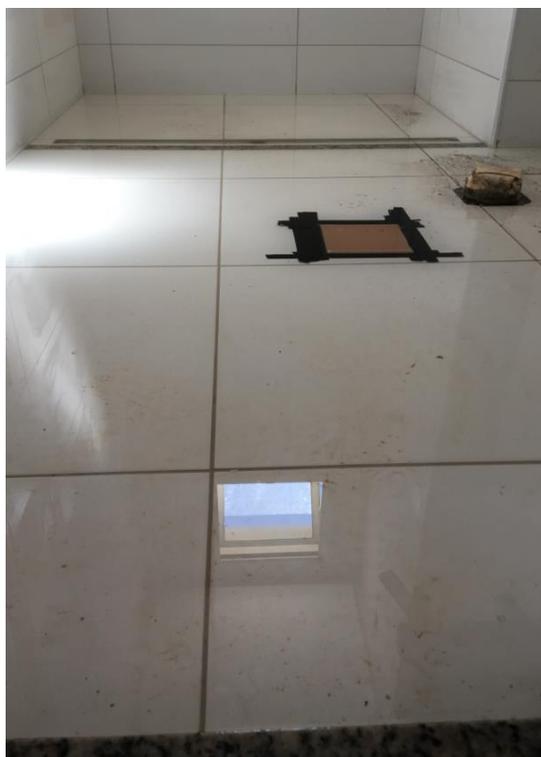
**Figura 9 - Banheiro com lâmina d'água**

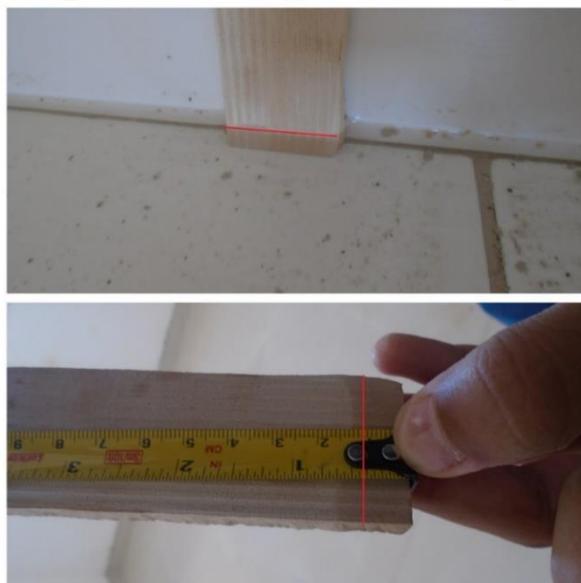
**Figura 10 - Verificação da lâmina d'água**

Após a aplicação de água em todos as áreas molhadas e molháveis dos corpos de prova, foi desenvolvido um método para verificar se a espessura da lâmina estaria de acordo com as especificações da norma. O método em questão consiste em colocar perpendicularmente a parte interna de uma peça cerâmica em contato com a lâmina d'água e imediatamente em seguida realizar a medição da espessura da marca d'água impressa na mesma. A Figura 10 mostra o procedimento de verificação citado.

Foi considerado necessário a criação desse método pois a NBR 15575-3 (ABNT, 2013b) não fornece nenhum esquema de verificação da espessura da lâmina de água nos ambientes. Alguns testes foram feitos e esse método foi adotado por demonstrar praticidade e maior facilidade de utilização, uma vez que pode ser realizado com materiais disponíveis no próprio local de ensaio.

O processo de verificação apresentado na Figura 10 foi repetido em todos os ambientes a serem ensaiados e desta forma foi encerrado o primeiro dia de ensaio. Seguindo as instruções do anexo C da NBR 15575-3 (ABNT, 2013b), nos outros dois dias de ensaio foi necessário repor a água dos ambientes internos. A lâmina d'água das varandas se manteve de acordo com o padrão de 10mm estabelecido.

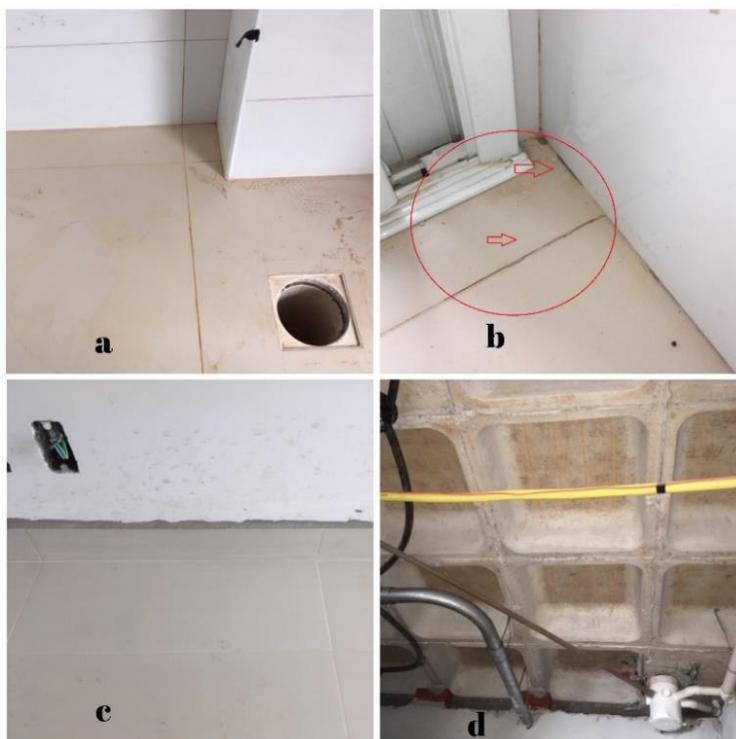
**Figura 11 - Cozinha e lavanderia cp1 (a) cantos da lavanderia (b) divisa lavanderia/sacada (c) face exterior do balcão da cozinha (d) laje da lavanderia/cozinha**

Após a observação dos ambientes apresentados nas Figuras 11 e 12 é possível afirmar que não houve nenhum tipo de alteração no sistema de piso e a laje se mostrou completamente resistente aos efeitos da umidade, não havendo nenhum sinal de penetração da água. A diferença de tonalidade no rejunte apresentada na Figura 11 (b)

apontada pelas setas destacadas em vermelho é devida aos resquícios da umidade ainda existentes, não existindo qualquer interferência significativa no sistema.

No desenvolvimento desse trabalho concluiu-se que o sistema de piso dos corpos de prova analisados respondeu muito bem a possíveis degradações causadas pelos efeitos da umidade, apresentando apenas pequenas alterações de tonalidade nos rejuntas próximos aos pontos de drenagem das varandas. Alterações essas que não oferecem nenhuma ameaça ao sistema e que foram corrigidas com a reaplicação do rejunte no local danificado.

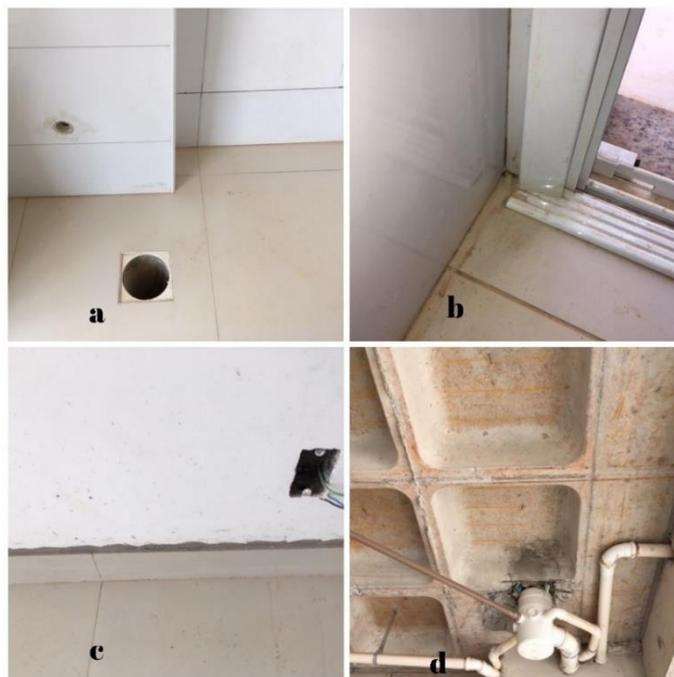
**Figura 12 - Cozinha e lavanderia cp2 (a) cantos lavanderia (b) divisa lavanderia/sacada (c) face exterior do balcão da cozinha (d) face interior do balcão da cozinha**

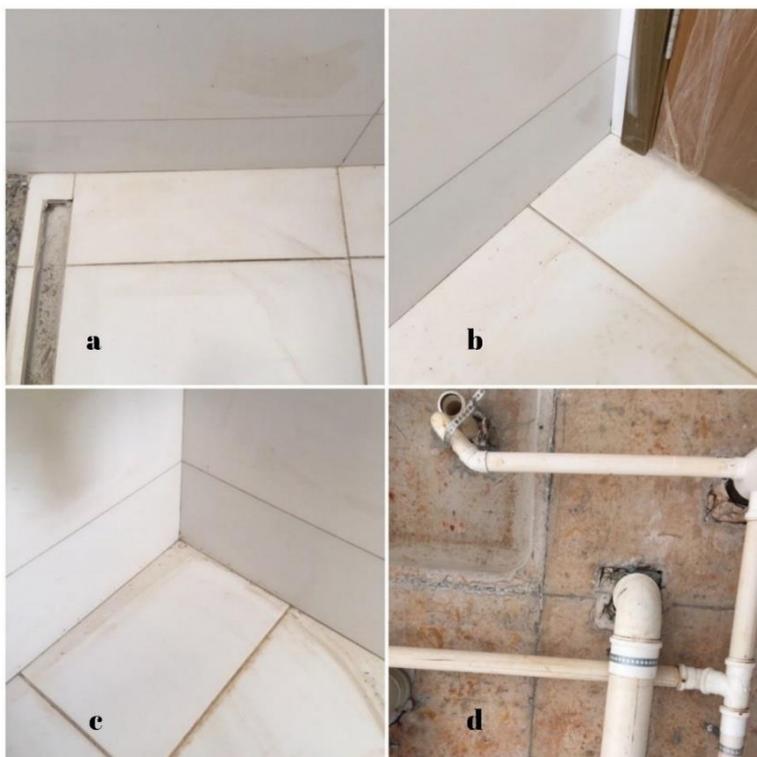
**Figura 13 - Banheiro de uso comum cp1 (a) entrada do box (b) região atrás da porta (c) fundo do box (d) laje**

Os banheiros, tanto os de uso comum quanto as suítes, receberam atenção especial por estarem quase que sempre em contato direto com água, principalmente a parte do box. Mesmo sendo uma área considerada crítica por conter a região do box (área molhada), também não foram encontradas alterações significativas causadas pela umidade nessa parte dos corpos de prova. Os cantos dos banheiros se mostraram secos e resistentes aos danos causados pela água, assim como o restante da área coberta por piso. Na região da laje também não foi encontrado nenhum sinal de possível dano causado pela umidade.

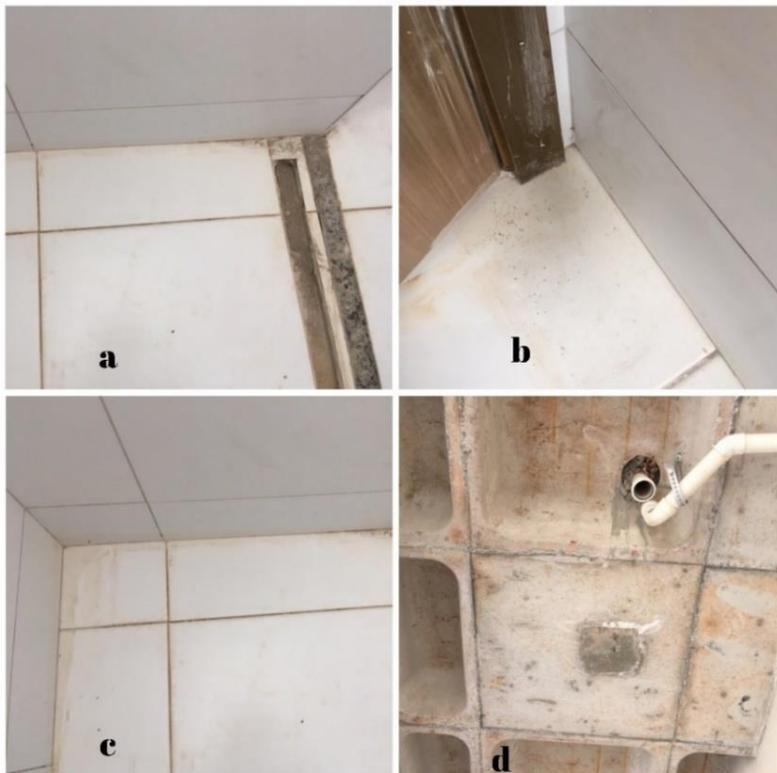
Figura 14 - Banheiro de uso comum cp2 (a) entrada do box (b) região atrás da porta (c) fundo do box (d) laje

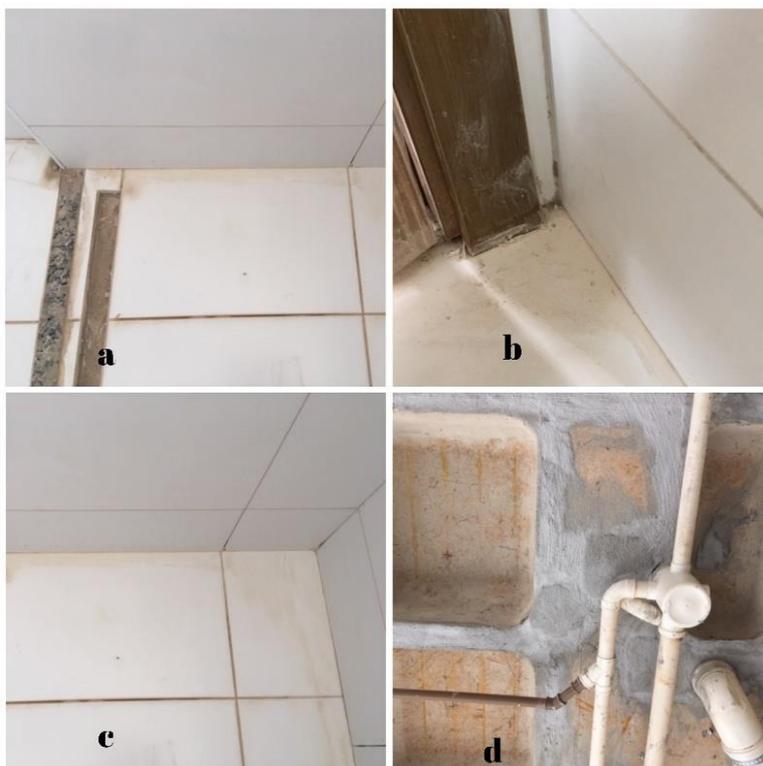
Figura 15 - Banheiro suíte cp1 (a) entrada do box (b) região atrás da porta (c) fundo do box (d) laje

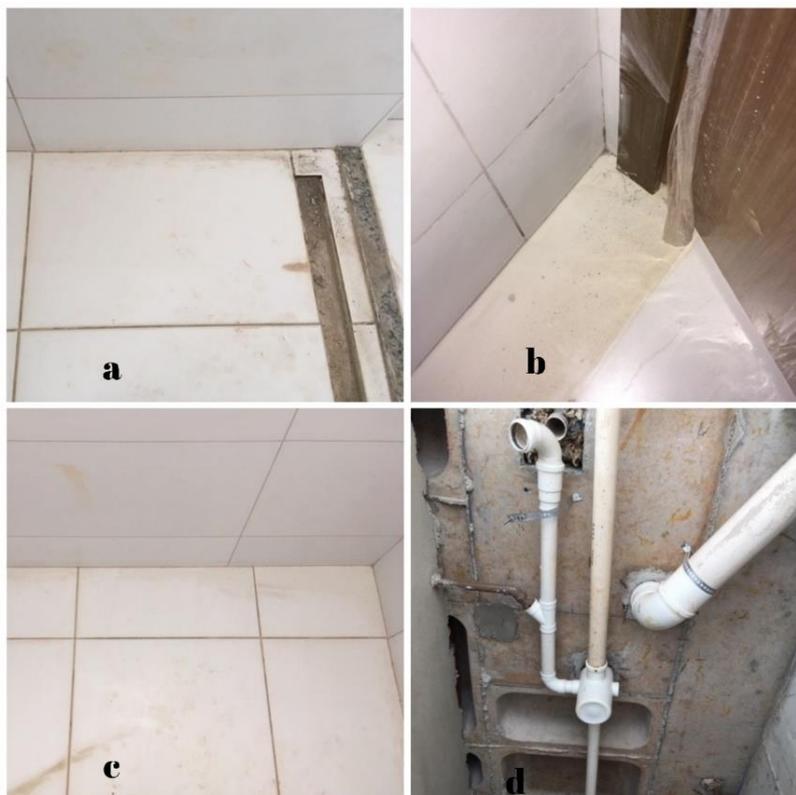
Figura 16 - Banheiro suíte cp2 (a) entrada do box (b) região atrás da porta (c) fundo do box (d) laje

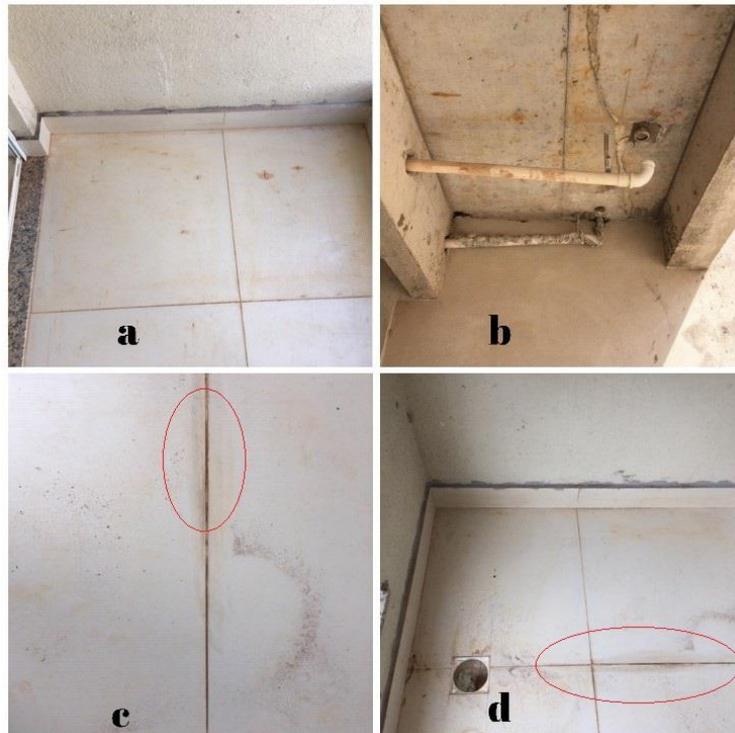
Os últimos ambientes a serem observados foram as varandas e alguns pontos foram observados com mais cuidado, como os cantos e a região mais próxima às tubulações. As lajes e os cantos se mostraram completamente resistentes a ação da umidade e apenas na região próxima ao ralo do corpo de prova 1 foi detectada uma alteração na tonalidade de uma pequena área, que pode ser observada na Figura 17(c) e (d). Os detalhes estão destacados em vermelho. Após análise do ocorrido, foi concluído que o problema se deu por má aplicação do rejunte nessa área e foi solicitado que um funcionário refizesse a aplicação de rejunte no local, solucionando o problema e evitando futuros aborrecimentos dos usuários. Os detalhes apresentados na Figura 18(b) e (c), que estão destacados em vermelho, são semelhantes aos apresentados na Figura 11 (b) e se tratam apenas de resquícios de umidade que não causam quaisquer problemas ao sistema de piso.

Figura 17 - Varanda cp1 (a) entrada da varanda (b) laje (c) detalhe próximo ao ralo (d) área próxima ao ralo

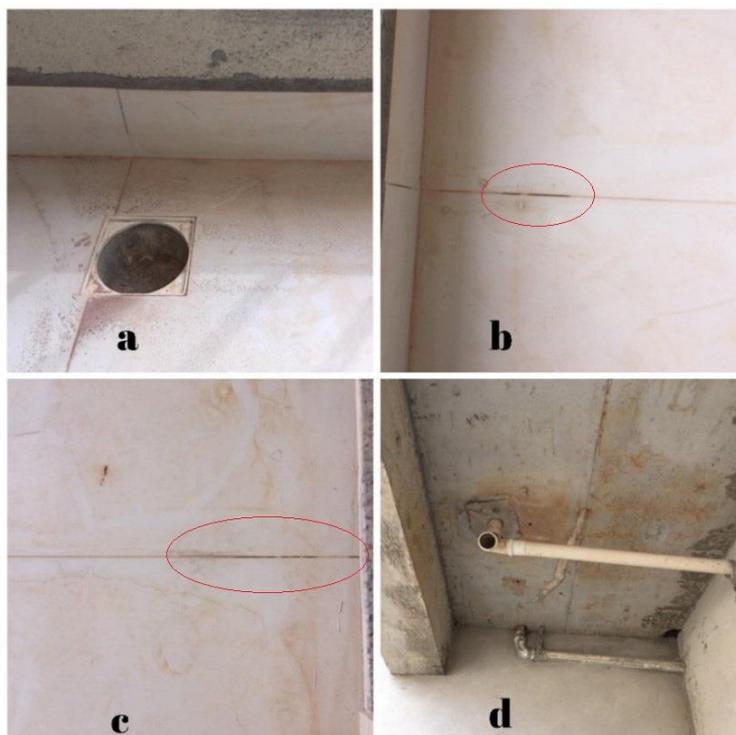
Figura 18 - Varanda cp2 (a) área próxima ao ralo (b) detalhe próximo ao ralo (c) detalhe próximo a entrada (d) laje
