ACESSIBILIDADE DOS USUÁRIOS DE CADEIRA DE RODAS NO ESPAÇO URBANO: ESTUDO DE CASO NA AVENIDA PEDRO LUDOVICO EM ANÁPOLIS-GO

O estudo a seguir foi realizado na avenida durante o mês de março de 2019 e consiste em analisar o local com foco na acessibilidade para usuários de cadeira de rodas e comparar se está de acordo com a norma NBR 9050 (ABNT, 2015).

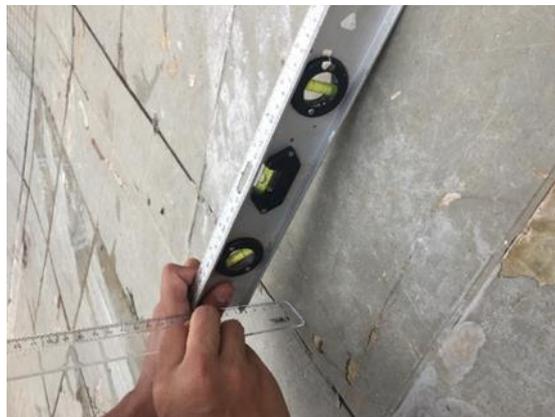
Para calcular a inclinação de rampa foi utilizado uma régua com nível e uma régua auxiliar de 30cm formando um triângulo como mostra a figura 1. Usando a Equação que pode ser encontrada na NBR 9050 (ABNT, 2015).

Figura 1 - Exemplo da medição de inclinação de rampa

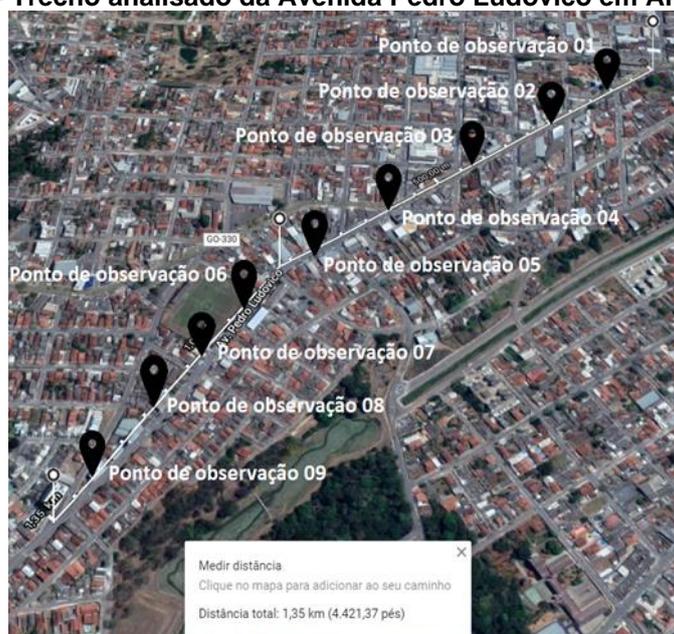
Figura 2 - Trecho analisado da Avenida Pedro Ludovico em Anápolis-GO

Ao longo da avenida, foi observado um trecho de 1,35km, divididos em 9 pontos de observação como mostra a figura 2 abaixo, onde cada ponto de observação corresponde a um local que foi vistoriado e medido alguns itens, e comparados com a NBR 9050 (ABNT, 2015).

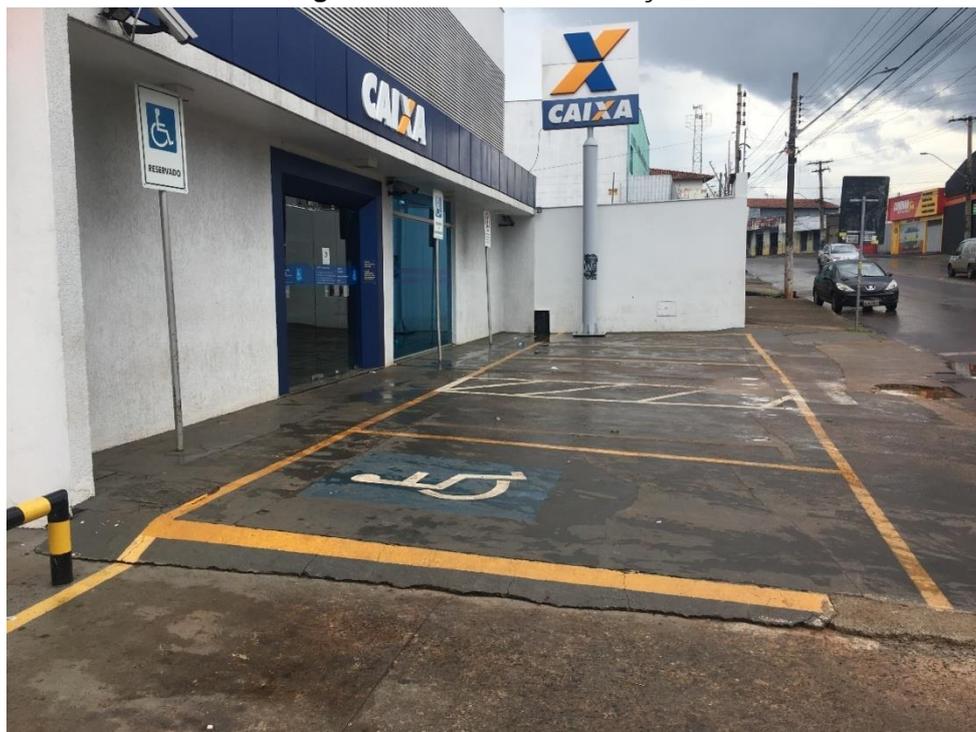
Figura 3 - Ponto de observação 1

Item	Local	NBR 9050
Revestimentos	Superfície de concreto, pouco regular, possui algumas rachaduras e um buraco próximo a via.	Os acabamentos e revestimentos devem possuir uma superfície regular, firme, sem nenhuma trepidação para pessoas com cadeira de rodas e antiderrapante, com a superfície seca ou molhada.
Inclinação	Possui uma inclinação transversal de 2%	A inclinação transversal da faixa livre das calçadas tem que ser menor que 3%, e a inclinação longitudinal deve sempre acompanhar a inclinação da via lindeira.
Desníveis na rota acessível	Não possui desníveis na rota acessível	Em uma rota acessível deve ser evitado qualquer tipo de desnível, porém se houver de até 5mm, não precisa de tratamento especial; superior a 5mm até 20mm, terá que possuir uma inclinação inferior a 1:2 (50%),

Item	Local	NBR 9050
Faixa de serviço	Largura de 1,20m	Largura mínima de 0,70m. Serve para acomodar as árvores, canteiros, postes de iluminação e o mobiliário
Faixa livre	Largura de 5,96m	Mínimo 1,20m de largura e 2,10m de altura livre
Faixa de acesso	Largura de 1,80m	É possível ter apenas em calçadas com uma largura maior que 2,00m. Serve para a passagem para os lotes, e para colocar rampas acessíveis sob a autorização do município para as edificações já construídas.
Vagas reservadas para veículos de pessoas com deficiência	Possui sinalização de acordo com a norma, está vinculado a uma rota acessível de 5,94m de comprimento, contém o piso regular e estável, e de 7 vagas, 1 é reservada para pessoas com deficiência.	Devem conter sinalização conforme a figura 23, estar vinculadas a uma rota acessível, estar localizada de forma que não precise circular entre os veículos, conter piso regular e estável, o percurso entre a vaga e a edificação deve ter no máximo 50m de distância e que não interfira com as áreas de acesso ao veículo e nem na circulação de pedestres. De acordo com a resolução 304/08 do CONTRAN, é reservada 2% das vagas do estacionamento para pessoas portadoras de deficiência.

Analisando o quadro 1, nota-se que o ponto de observação 1 está tudo de acordo com a NBR 9050:2015. A única sugestão para o local, é tapar o buraco observado. A figura 3 a seguir é uma foto tirada do local.

No ponto 1 as condições de acessibilidade estão de acordo com a norma, de todos os pontos analisados este é o que apresenta as melhores condições de acessibilidade, porém uma reforma na calçada seria o ideal para tampar os buracos e garantir a regularidade da superfície;

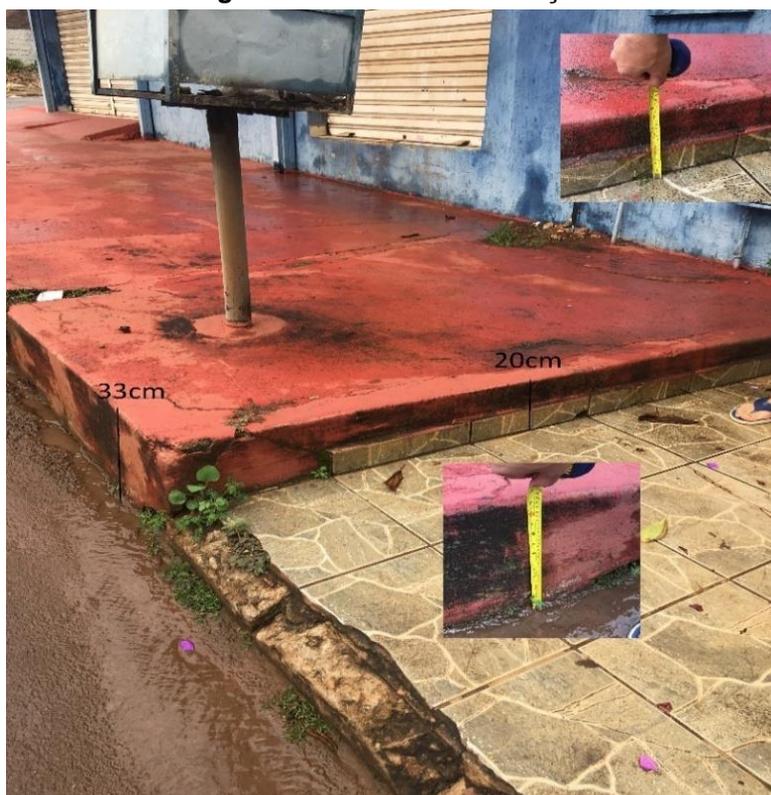
Figura 4 - Ponto de observação 2

Item	Local	NBR 9050
Revestimentos	Superfície regular, revestimento de concreto, possui algumas rachaduras.	Os acabamentos e revestimentos devem possuir uma superfície regular, firme, sem nenhuma trepidação para pessoas com cadeira de rodas e antiderrapante, com a superfície seca ou molhada.
Inclinação	Não possui inclinação	A inclinação transversal da faixa livre das calçadas tem que ser menor que 3%, e a inclinação longitudinal deve sempre acompanhar a inclinação da via lindeira.
Faixa de serviço	Largura de 0,82m	Largura mínima de 0,70m. Serve para acomodar as árvores, canteiros, postes de iluminação e o mobiliário
Faixa livre	Largura de 1,57m, possui um degrau de 20cm de um lote para outro.	Mínimo 1,29m de largura e 2,10m de altura livre, não pode conter desníveis entre os lotes.
Faixa de acesso	Largura de 0,71m	É possível ter apenas em calçadas com uma largura maior que 2,00m. Serve para a passagem para os lotes, e para colocar rampas acessíveis sob a autorização do município para as edificações já construídas.

Analisando o quadro 2 acima, de modo geral está de acordo com a norma, o único item que impacta na acessibilidade de forma negativa é o degrau de um lote para outro, a sugestão é que seja feito um nivelamento ou a implantação de uma rampa acessível. A figura 4 abaixo é uma foto tirada do local.

No ponto 2 quase tudo está em conformidade com a norma, o único item que impacta negativamente na acessibilidade é o degrau entre um lote e outro, o que pode ser feito nesse caso é a nivelação dos lotes que é pouco viável ou a criação de uma rampa que é a melhor opção;

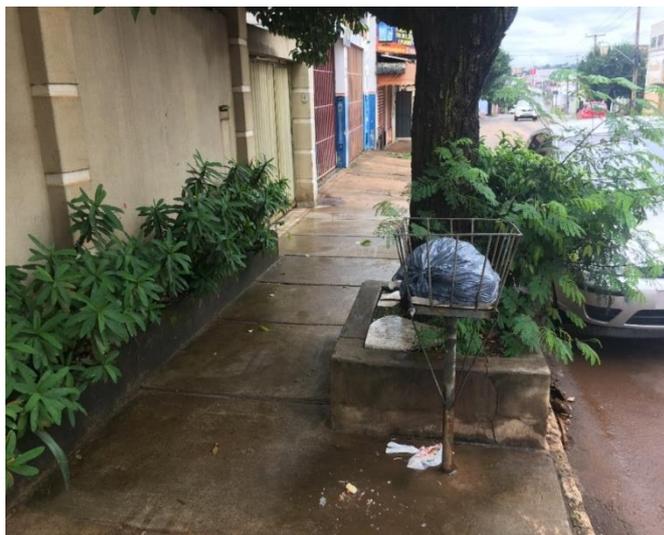
Figura 5 - Ponto de observação 3

Item	Local	NBR 9050
Revestimentos	Revestimento de concreto, superfície regular e firme.	Os acabamentos e revestimentos devem possuir uma superfície regular, firme, sem nenhuma trepidação para pessoas com cadeira de rodas e antiderrapante, com a superfície seca ou molhada.
Inclinação	Não possui inclinação	A inclinação transversal da faixa livre das calçadas tem que ser menor que 3%, e a inclinação longitudinal deve sempre acompanhar a inclinação da via lindeira.
Faixa de serviço	Largura de 1,48m	Largura mínima de 0,70m. Serve para acomodar as árvores, canteiros, postes de iluminação e o mobiliário
Faixa livre	Largura 0,80m e altura 1,74m	Mínimo 1,29m de largura e 2,10m de altura livre, não pode conter desníveis entre os lotes.
Faixa de acesso	Não possui	É possível ter apenas em calçadas com uma largura maior que 2,00m. Serve para a passagem para os lotes, e para colocar rampas acessíveis sob a autorização do município para as edificações já construídas.

Arborização	Possui uma árvore em um local pouco apropriado que compromete a faixa livre da calçada causando problemas com a acessibilidade	Árvores inadequadas causam muitos problemas, como conflitos com equipamentos urbanos como: fiações, encanamentos, calhas, muros, postes de iluminação e calçadas, além dos problemas relacionados a acessibilidade.
Vegetações	Possui plantas espinhosas que atrapalham a livre circulação pela faixa livre da calçada, atrapalhando na acessibilidade	Evitar colocar nos jardins aquelas que causem interferência na circulação e acesso, plantas com espinhos, plantas rasteiras ou invasivas que necessitem de constante manutenção, plantas cujas raízes possam danificar ruas e calçadas, plantas que atrapalhem o trânsito de pessoas com cadeira de rodas, plantas que tornem o piso escorregadio e plantas com ramos pendentes que dificultam a livre circulação de pedestres.

Observando o quadro 3 acima e analisando de uma forma geral, o local não tem as mínimas condições de acessibilidade, o tamanho da faixa livre, junto com a vegetação do local e a árvore, atrapalham até quem não é usuário de cadeira de rodas. A sugestão nesse caso seria ampliar a faixa livre com a retirada da vegetação e do canteiro a ela destinada, ou a retirada da árvore da calçada. A figura 5 abaixo é uma foto retirada do local.

No ponto 3 não apresenta as mínimas condições de acessibilidade, muita coisa irregular comparado com a norma, o tamanho da faixa livre impossibilita o trânsito inclusive de pedestres que não possuem nenhum tipo de deficiência, o que poderia ser mudado nesse caso é a retirada da árvore para a ampliação da faixa livre, junto com a retirada da vegetação espinhosa;

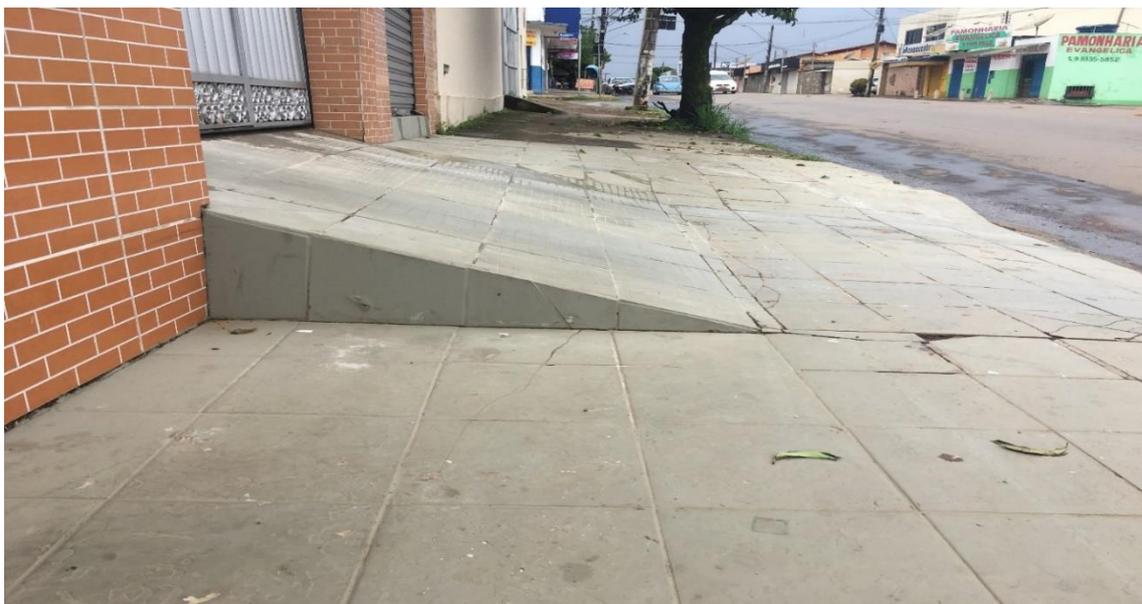
Figura 6 - Ponto de observação 4

Item	Local	NBR 9050
Revestimentos	Revestimento de porcelanato, pouco regular, com muitas rachaduras e fissuras	Os acabamentos e revestimentos devem possuir uma superfície regular, firme, sem nenhuma trepidação para pessoas com cadeira de rodas e antiderrapante, com a superfície seca ou molhada.
Inclinação	Não possui inclinação	A inclinação transversal da faixa livre das calçadas tem que ser menor que 3%, e a inclinação longitudinal deve sempre acompanhar a inclinação da via lindeira.
Faixa de serviço	Não possui faixa de serviço	Largura mínima de 0,70m. Serve para acomodar as árvores, canteiros, postes de iluminação e o mobiliário
Faixa livre	largura 1,71m e altura livre.	Mínimo 1,29m de largura e 2,10m de altura livre, não pode conter desníveis entre os lotes.
Faixa de acesso	Contém uma rampa de acesso ao lote com 1,21m de comprimento e 30% de inclinação	É possível ter apenas em calçadas com uma largura maior que 2,00m. Serve para a passagem para os lotes, e para colocar rampas acessíveis sob a autorização do município para as edificações já construídas.

Examinando o quadro 4 acima, de modo geral está dentro das normas e possui uma boa acessibilidade possibilitando o trânsito de usuários de cadeira de rodas. A figura 6 abaixo é uma foto tirada do local.

No ponto 4 as condições acessíveis são boas, contém uma rampa de acesso ao lote conforme previsto na norma e que não compromete a faixa livre e nem o trânsito de pedestres na calçada, não é necessária nenhuma mudança no local;

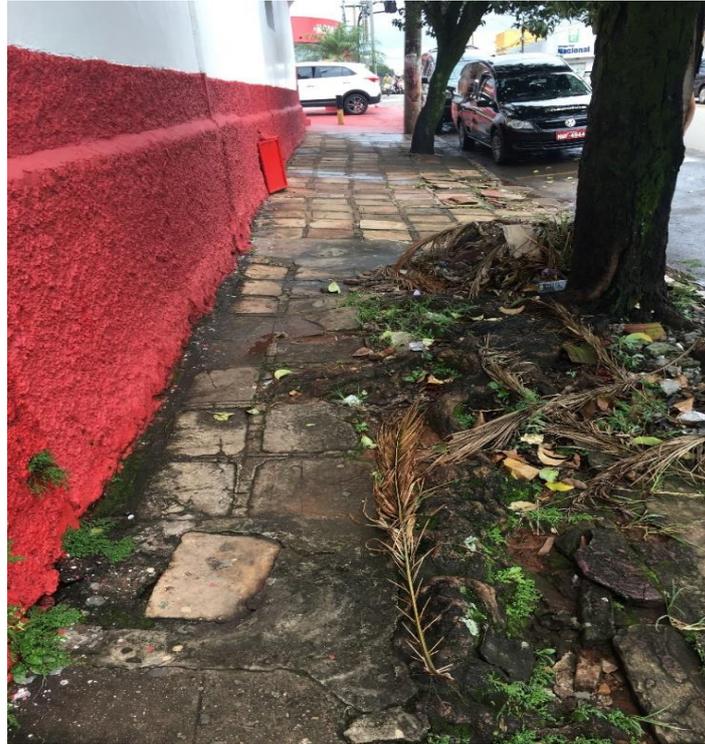
Figura 7 - Ponto de observação 5

Item	Local	NBR 9050
Revestimentos	Superfície de pedra, sem nenhuma regularidade.	Os acabamentos e revestimentos devem possuir uma superfície regular, firme, sem nenhuma trepidação para pessoas com cadeira de rodas e antiderrapante, com a superfície seca ou molhada.
Inclinação	Possui uma inclinação de 8%	A inclinação transversal da faixa livre das calçadas tem que ser menor que 3%, e a inclinação longitudinal deve sempre acompanhar a inclinação da via lindeira.
Faixa de serviço	Largura de 2,10m	Largura mínima de 0,70m. Serve para acomodar as árvores, canteiros, postes de iluminação e o mobiliário
Faixa livre	largura 0,34m e altura livre	Mínimo 1,29m de largura e 2,10m de altura livre, não pode conter desníveis entre os lotes.
Faixa de acesso	Não possui	É possível ter apenas em calçadas com uma largura maior que 2,00m. Serve para a passagem para os lotes, e para colocar rampas acessíveis sob a autorização do município para as edificações já construídas.

Arborização	Contém uma árvore cuja raiz danificou boa parte da calçada, interferindo na largura da faixa livre, comprometendo a acessibilidade do local	Árvores inadequadas causam muitos problemas, como conflitos com equipamentos urbanos como: fiações, encanamentos, calhas, muros, postes de iluminação e calçadas, além dos problemas relacionados a acessibilidade.

Analisando o quadro 5 acima, nota-se que o local não atende as mínimas condições acessíveis, sendo difícil até o trânsito de pedestres no local, a sugestão é que seja feita a retirada da árvore do local e a reforma de toda a calçada trocando o revestimento que atualmente é de pedra. A figura 7 é uma foto retirada do local.

No ponto 5 não tem acessibilidade nenhuma, pois a árvore juntamente com o estado danificado que a calçada se encontra, impossibilita até mesmo o trânsito de pedestres com boa mobilidade, a mudança proposta no local seria a retirada da árvore e uma reforma da superfície da calçada;

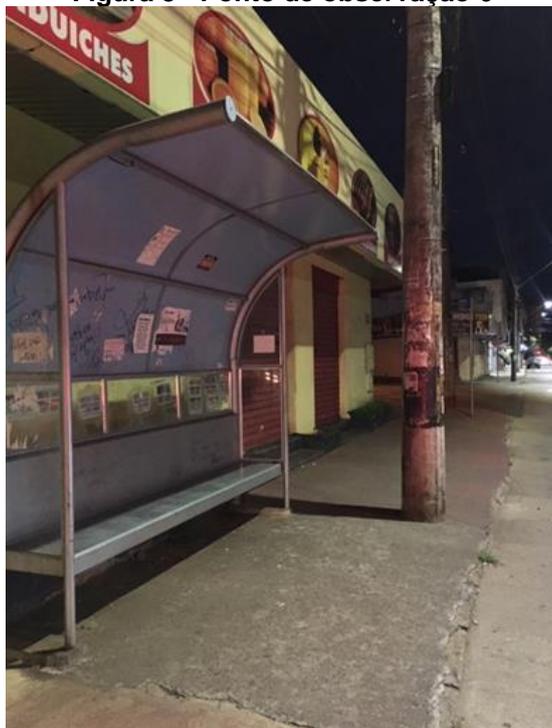
Figura 8 - Ponto de observação 6

Item	Local	NBR 9050
Revestimentos	Superfície regular, revestimento de concreto.	Os acabamentos e revestimentos devem possuir uma superfície regular, firme, sem nenhuma trepidação para pessoas com cadeira de rodas e antiderrapante, com a superfície seca ou molhada.
Inclinação	Não possui inclinação	A inclinação transversal da faixa livre das calçadas tem que ser menor que 3%, e a inclinação longitudinal deve sempre acompanhar a inclinação da via lindeira.
Faixa de serviço	Largura de 1,50m	Largura mínima de 0,70m. Serve para acomodar as árvores, canteiros, postes de iluminação e o mobiliário
Faixa livre	Largura de 0,99m e altura de 2,40m.	Mínimo 1,29m de largura e 2,10m de altura livre, não pode conter desníveis entre os lotes.
Faixa de acesso	Não possui faixa de acesso	É possível ter apenas em calçadas com uma largura maior que 2,00m. Serve para a passagem para os lotes, e para colocar rampas acessíveis sob a autorização do município para as edificações já construídas.

Observando do quadro 6 e analisando de forma geral, o local não tem faixa livre do tamanho que determina a norma, baseando na quantidade de pessoas que passa no

local e por conter mobiliário urbano, a sugestão nesse caso seria colocar a parada de ônibus um pouco mais para frente, de forma que não entrasse em conflito com o poste de luz que tem na calçada. A sugestão para projetos futuros seria a compatibilização dos mobiliários urbanos. A figura 8 abaixo é de uma foto retirada do local.

No ponto 6 que contém um ponto de ônibus, não possui boas condições de acessibilidade, pois a faixa livre está menor que o previsto na norma, por ser um local que concentra muitas pessoas deveria receber uma atenção maior quanto a este detalhe, a mudança necessária nesse caso é a realocação do ponto de ônibus que está em conflito com o poste de energia, aumentando o espaço livre da calçada;

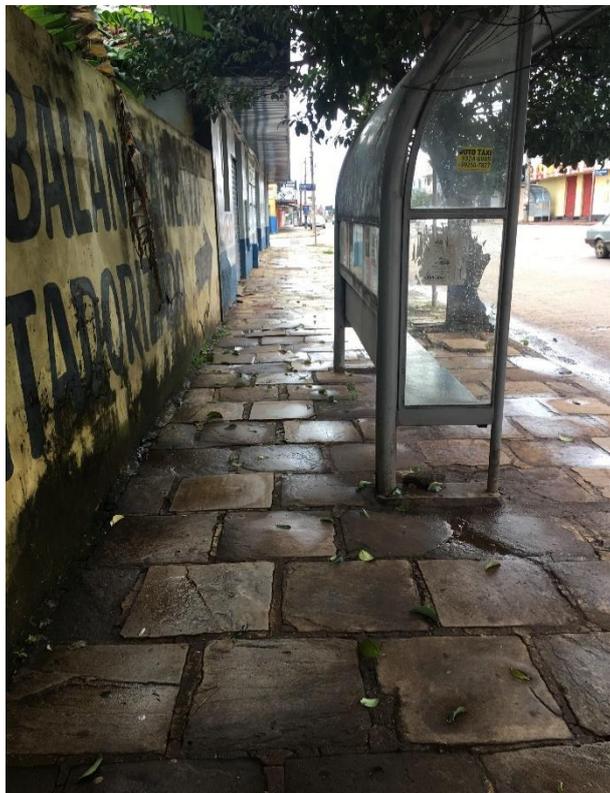
Figura 9 - Ponto de observação 7

Item	Local	NBR 9050
Revestimentos	Superfície de pedra, muito irregular e com bastante trepidação	Os acabamentos e revestimentos devem possuir uma superfície regular, firme, sem nenhuma trepidação para pessoas com cadeira de rodas e antiderrapante, com a superfície seca ou molhada.
Inclinação	Possui uma inclinação de 8%	A inclinação transversal da faixa livre das calçadas tem que ser menor que 3%, e a inclinação longitudinal deve sempre acompanhar a inclinação da via lindeira.
Faixa de serviço	Largura de 2,07m	Largura mínima de 0,70m. Serve para acomodar as árvores, canteiros, postes de iluminação e o mobiliário
Faixa livre	Largura de 1,34m e altura de 1,80m	Mínimo 1,29m de largura e 2,10m de altura livre, não pode conter desníveis entre os lotes.
Faixa de acesso	Não possui	É possível ter apenas em calçadas com uma largura maior que 2,00m. Serve para a passagem para os lotes, e para colocar rampas acessíveis sob a autorização do município para as edificações já construídas.

Arborização	Possui uma árvore que não compromete a faixa livre	Árvores inadequadas causam muitos problemas, como conflitos com equipamentos urbanos como: fiações, encanamentos, calhas, muros, postes de iluminação e calçadas, além dos problemas relacionados a acessibilidade.

Examinando o quadro 7 acima de uma forma geral, o local tem poucas condições acessíveis, pois a sua superfície revestida de pedra é muito irregular, a árvore que tem no local compromete a altura mínima da faixa livre, a sugestão neste caso é que seja efetuada a troca do revestimento da calçada e que corte as galhas da árvore. A figura 9 abaixo é de uma foto retirada do local.

No ponto 7 que também contém um ponto de ônibus, possui pouca acessibilidade devido a sua superfície irregular e suas trepidações o que dificulta a locomoção de usuários de cadeira de rodas, além de conter uma árvore no local que interfere na altura mínima da faixa livre, a mudança necessária nesse caso é a poda da árvore juntamente com a reforma da superfície da calçada;

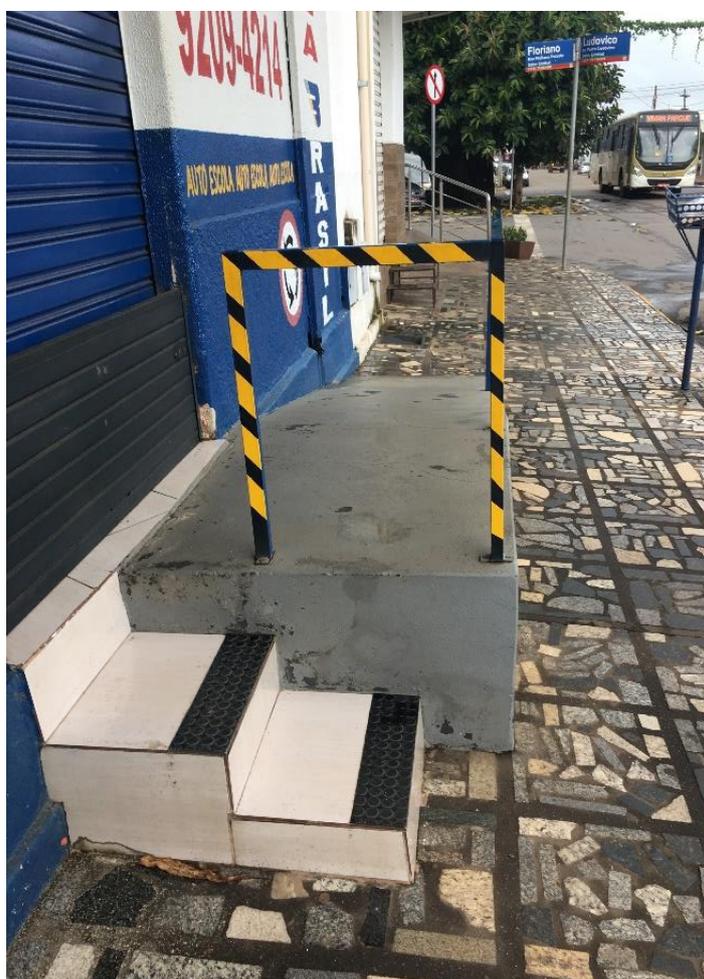
Figura 10 - Ponto de observação 8

Item	Local	NBR 9050
Revestimentos	Piso de pedra, regular com trepidações	Os acabamentos e revestimentos devem possuir uma superfície regular, firme, sem nenhuma trepidação para pessoas com cadeira de rodas e antiderrapante, com a superfície seca ou molhada.
Inclinação	Não possui inclinação	A inclinação transversal da faixa livre das calçadas tem que ser menor que 3%, e a inclinação longitudinal deve sempre acompanhar a inclinação da via lindeira.
Faixa de serviço	Largura de 0,83m	Largura mínima de 0,70m. Serve para acomodar as árvores, canteiros, postes de iluminação e o mobiliário
Faixa livre	Largura de 1,05m	Mínimo 1,29m de largura e 2,10m de altura livre, não pode conter desníveis entre os lotes.

Item	Local	NBR 9050
Faixa de acesso	Largura de 1,04m	É possível ter apenas em calçadas com uma largura maior que 2,00m. Serve para a passagem para os lotes, e para colocar rampas acessíveis sob a autorização do município para as edificações já construídas.
Rampa acessível	Possui uma rampa acessível com inclinação de 17 % e 1,00m de largura e corrimão de uma altura.	Inclinação máxima de 12,5%, toda rampa acessível deve possuir corrimão de duas alturas.

Analisando de forma geral o quadro 8, o local possui boas condições acessíveis, nota-se que o projeto executado levou em consideração as pessoas com mobilidade reduzida, a rampa de acesso, embora não esteja tão de acordo com a norma, é melhor do que não ter nada, a rampa no local auxilia no acesso ao estabelecimento, porém a sua largura compromete na faixa livre da calçada, a sugestão neste caso é a realocação do poste de energia, o que seria pouco viável. A figura 10 é uma foto retirada do local.

No ponto 8 possui uma rota acessível da calçada para a edificação, nota-se que o local tem uma boa acessibilidade e que se levou em consideração as pessoas com pouca mobilidade, mesmo que a rampa acessível não esteja totalmente de acordo com a norma já é melhor do que não ter nada, porém pela largura da calçada ser pequena, a largura da rampa acessível compromete no tamanho da faixa livre da calçada, a mudança para solucionar esse problema é a realocação do poste de energia para que aumente o tamanho da faixa livre;

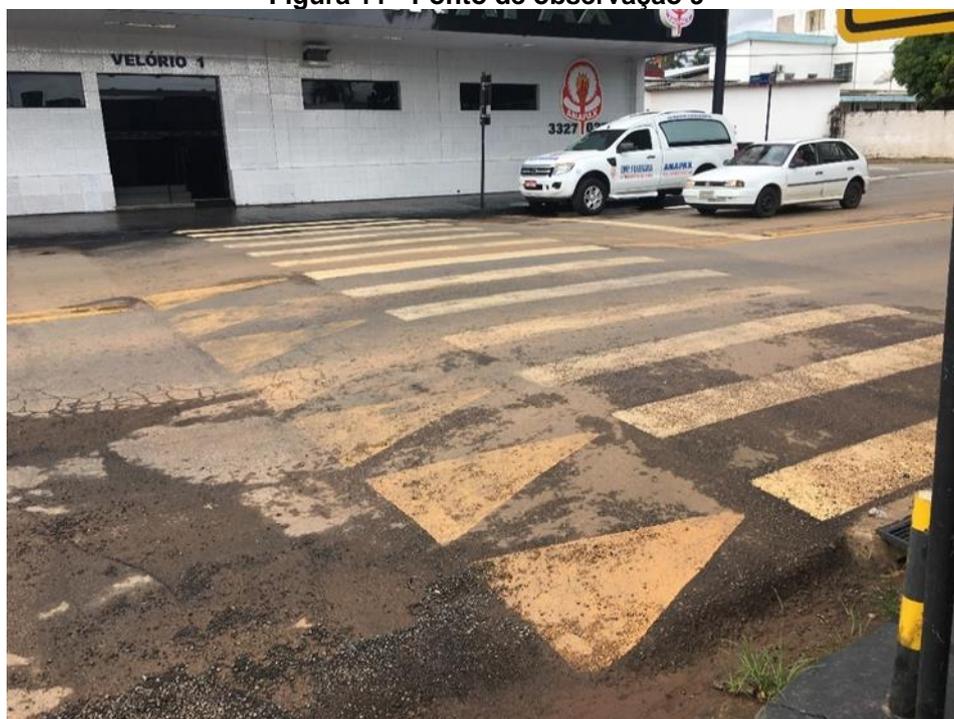
Figura 11 - Ponto de observação 9

Item	Local	Resolução 495/14 do CONTRAN
Altura	Altura igual à da calçada	Deve possuir a mesma altura que a calçada.
Comprimento	Comprimento igual à largura da pista	Com o comprimento igual à largura da pista.
Largura	Largura de 3,98m	Largura de no mínimo 4,00m e no máximo 7,00m
Drenagem	Possui uma vala com grade em cima de 0,10m, garantindo as condições de drenagem	Deve garantir as condições de drenagem
Inclinação da rampa	9%	É recomendado que a inclinação da rampa esteja entre 12% a 18%.

Analisando de forma geral o quadro 9, a faixa elevada está de acordo com a resolução 495/14 do CONTRAN e garante as condições de acessibilidade, a figura 11 abaixo é uma foto tirada no local.

No ponto 9 que é uma faixa elevada, está tudo de acordo com a resolução do CONTRAN e garante todas as condições de acessibilidade, não é necessária nenhuma mudança no local.
