PATOLOGIA EM CONCRETO ARMADO: AVALIAÇÃO DE CORROSÃO, FISSURAS E MANCHAS

3. ESTUDO DE CASO

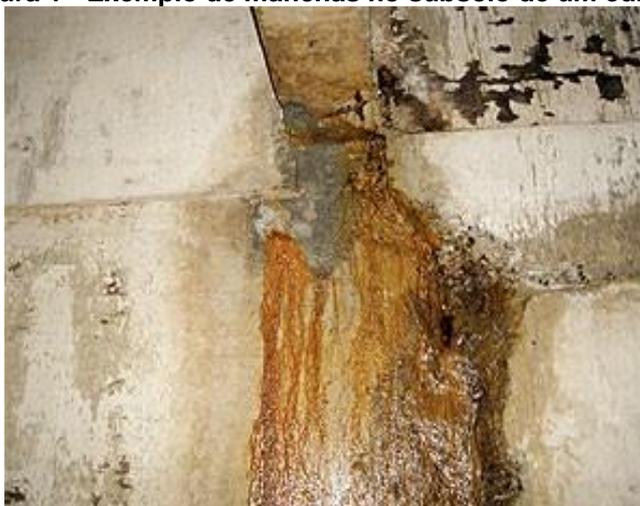
A infiltração ocorre quando a quantidade de água em contato com uma superfície é tão grande que, a mesma flui ou até goteja por meio dessa superfície. A água que fica aderida, resultará no que chamamos de mancha. Bolor ou mofo é definido como sendo a colonização por diversas populações de fungos filamentosos sobre os vários tipos de superfície, os quais originam manchas escuras indesejáveis em tonalidades preta, marrom

e verde, como apresentado na Figura 1. Eflorescência são formações salinas que ocorrem nas superfícies das paredes, trazidas de seu interior pela umidade (ARIVABENE, 2015).

Figura 1 - Exemplo de manchas no subsolo de um edifício

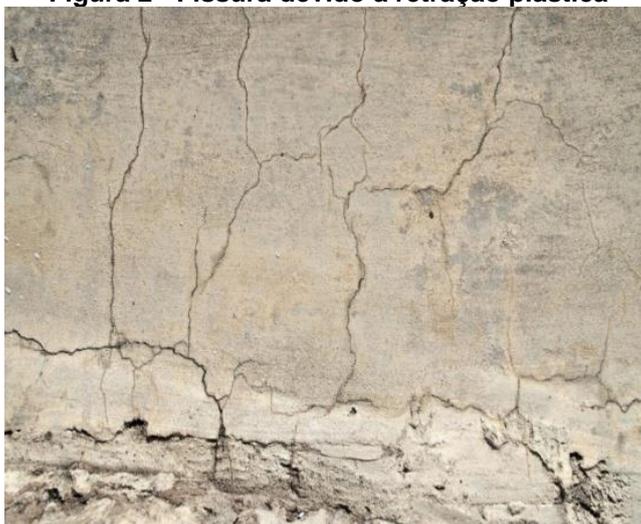
Quando o concreto está no seu estado fresco, ocorre a perda de água exsudada para a superfície, devido à evaporação da mesma, ou perda de água por sucção das formas, ou sucção dos substratos. A remoção desta água forma uma série complexa de meniscos capilares que provocam contração volumétrica da pasta de cimento. Esta contração uma vez restringida, provocará tensões de tração e conseqüentemente fissuração sem formas definidas como mostrado na Figura 2 (NUNES; FIGUEIREDO, 2007).

Figura 2 - Fissura devido a retração plástica

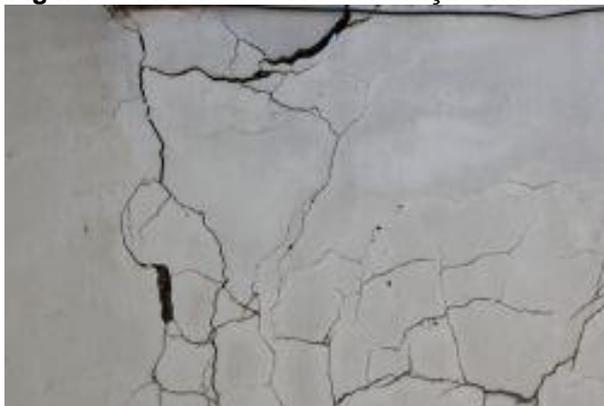
A quantidade excedente de água, empregada na preparação do concreto permanece livre no interior da massa, evaporando-se com o passar do tempo consequentemente ocasionando tensões capilares e retração que resulta em esforços de tração causando fissuras, conforme a Figura 3 (VALLE, 2008).

Figura 3 - Fissuras devido à retração hidráulica

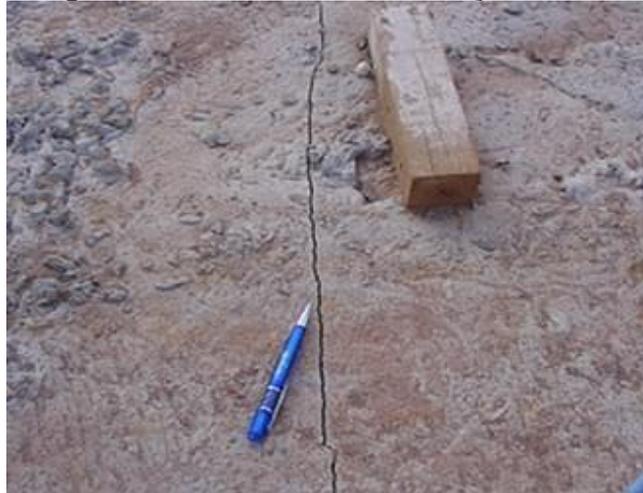
Segundo Marcelli (2007), a mudança de temperatura ocasiona variações dimensionais no concreto, de modo que, se o elemento estiver impedido de se movimentar, essa variação térmica provoca tensões elevadas e consequentemente fissuras, normalmente com um traçado bem definido, como apresentado na Figura 4.

Figura 4 - Fissuras devido à dilatação térmica

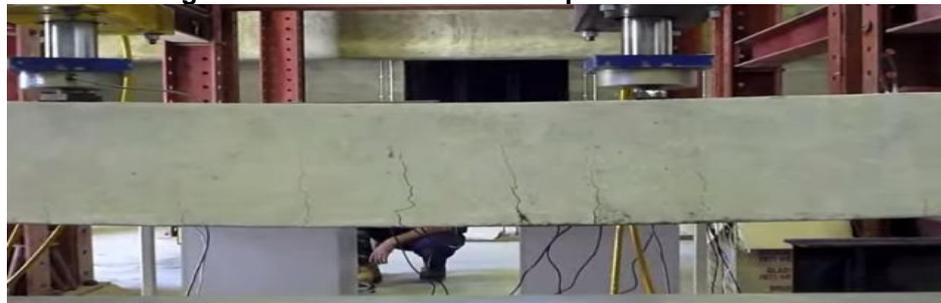
A fissura devido à flexão, conforme exemplificada na Figura 5, pode ocorrer devido a diversos motivos, como o mal dimensionamento da viga, aplicação de sobrecarga no decorrer da obra que não foi prevista em projeto, carregamento precoce da estrutura ou por erros de concepção estrutural (KERKOFF, 2017).

Figura 5- Fissuras ocasionadas pela flexão

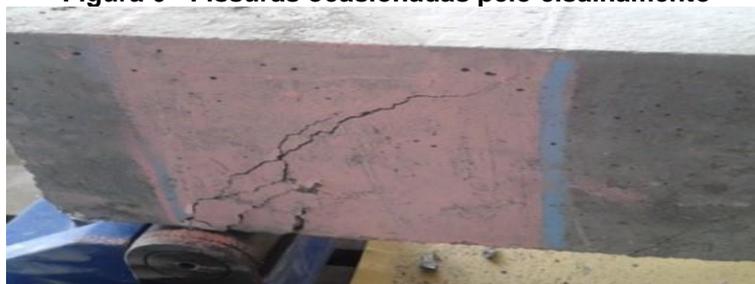
As fissuras devido ao cisalhamento são diagonais e ocorrem onde o esforço cortante é máximo, como demonstrado na Figura 6. Elas surgem devido à falta de seção de concreto suficiente ou falta de armadura resistente ao cisalhamento, podem ser ocasionadas na fase do projeto ou na fase execução da viga. As fissuras iniciam-se onde a viga está apoiada e terminam na região onde a carga está sendo aplicada (TRINDADE,2015).

Figura 6 - Fissuras ocasionadas pelo cisalhamento

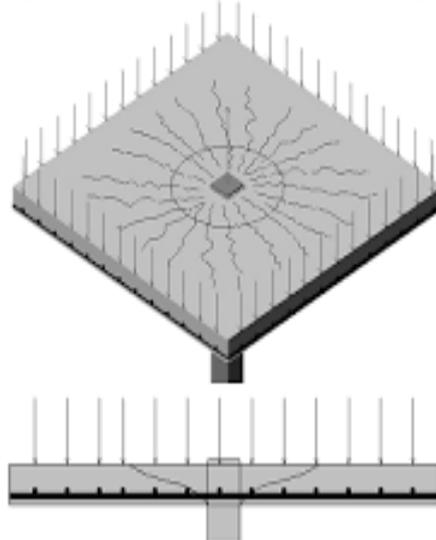
Segundo Marcelli (2007), essa manifestação patológica ocorre normalmente em peças estruturais de concreto que estão submetidos a forças pontuais, como é o caso de lajes que se apoiam diretamente em pilares ou vice-versa. Essas fissuras podem ser causadas devido há vários fatores como: carga excedente, concreto com baixa resistência, erros na execução ou armadura insuficiente ou mal posicionada junto aos apoios. A Figura 7 é um exemplo do formato da fissura devido a punção.

Figura 7 - Fissuras devido à punção

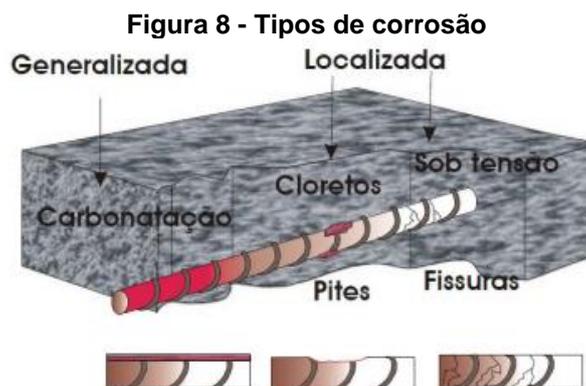
De acordo com Figueiredo (2013) a corrosão das armaduras é caracterizada de diversas formas, sendo elas por corrosão generalizada ou uniforme, localizada, por pite e com formação de fissuras, conforme exemplificado na Figura 8.

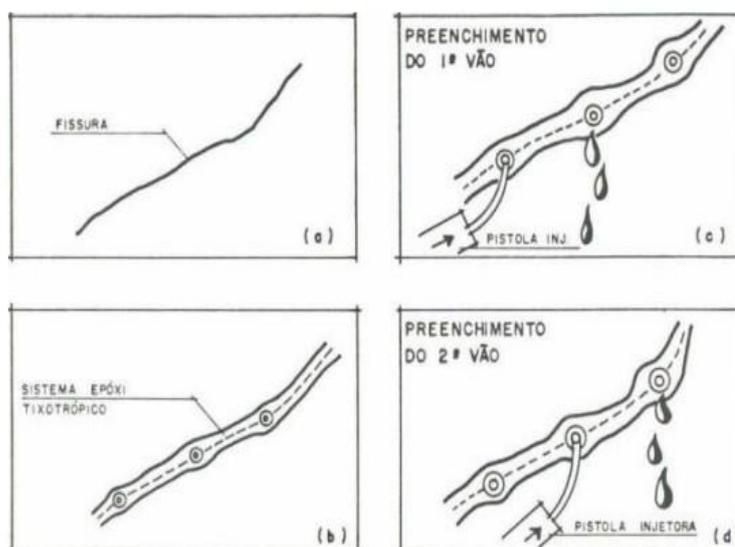
O tratamento mais utilizado para fissura ou trinca na estrutura é a injeção, essa técnica consiste em injetar um material adesivo de baixa viscosidade, que após estar endurecido permite recuperar as propriedades originais da estrutura, conforme exemplificado na Figura 9 (QUESADA, 2003).

Figura 9 - Procedimento de injeção de fissuras.

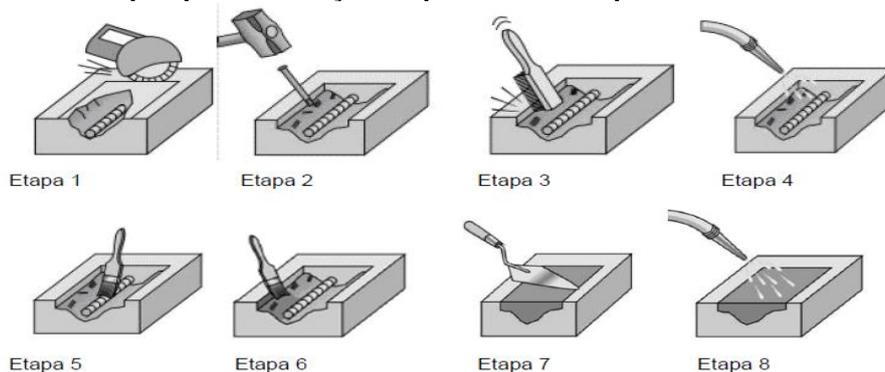
Soares e col. (2015) se a perda de seção da barra for de até 10%, primeiramente deve ser feita uma limpeza correta em toda base, criando uma superfície aderente e marcando as áreas não danificadas ou não aderidas. Logo depois, retira-se todo o concreto, para que possa realizar a limpeza da ferragem oxidada e recobri-la com tintas anticorrosivas, e por fim preencher novamente a seção com um novo concreto. Entretanto, se a perda for maior que 10%, corta-se a parte da barra danificada, repõem-se com uma nova e amarra a um trecho íntegro da barra antiga. A Figura 10, sintetiza de maneira objetiva as etapas de restauração de uma armadura:

Figura 10 - Etapas para realização de processo de reparo estrutural da corrosão

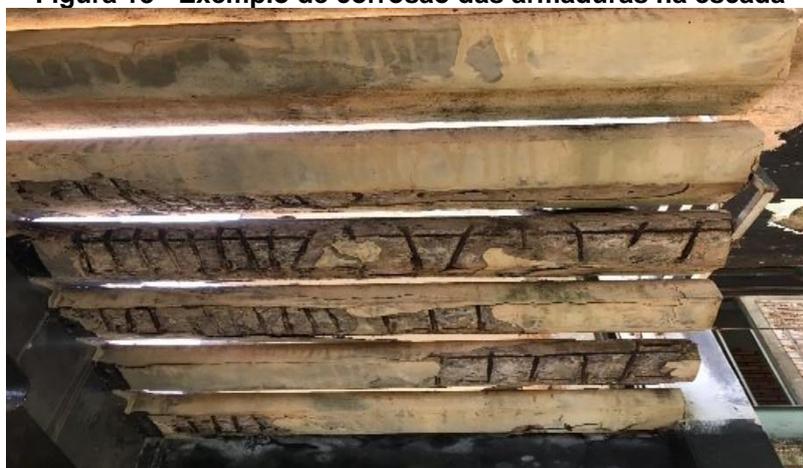
A escada mostrada na Figura 13 apresenta uma aparente fragmentação do concreto, com desprendimento da camada de cobertura, além de apresentar armaduras expostas. Segundo Saliba Junior (2008) a corrosão das barras de aço é mais recorrente do que qualquer outro tipo de degradação das estruturas de concreto armado, comprometendo tanto a segurança, quanto a estética da construção. Por ser um fenômeno expansivo, a corrosão provoca fissuras, trincas e até a fragmentação do concreto e sendo sempre oneroso o seu tratamento.

Figura 13 - Exemplo de corrosão das armaduras na escada

Conforme Martins (2016) as prováveis causas que ocasionaram a corrosão das armaduras são:

- Concreto de baixa resistência;
- Cobrimento insuficiente;
- Alta taxa de permeabilidade (porosidade) do concreto, contribui para a penetração de agentes agressivos que deteriora a armadura;
- Manutenção precária;
- Intempéries, por exemplo, o contato com água residuais e o excesso de umidade.

Segundo Olivari (2003) as etapas que compreendem os reparos das armaduras são apresentadas a seguir:

- Realizar a escarificação de todo o concreto contaminado, com jato d'água ou areia ou ferramentas manuais;
- Verificar o comprometimento das barras de aço. Analisar se houve perda de mais de 10% da seção da barra. Caso tenha perdido, é necessário realizar o grampeamento das novas barras de aço;
- Realizar a pintura e o acabamento adequado na armadura tratada e a suplementar.

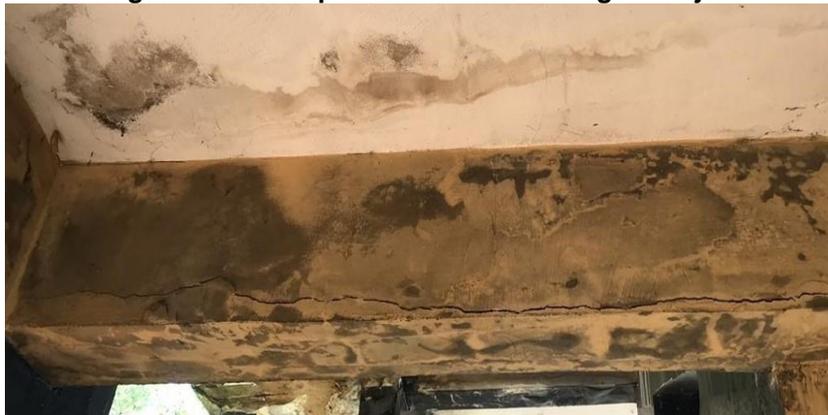
As manchas na superfície do concreto modificam a sua textura e regularidade de coloração, acarretando prejuízos estéticos e ainda sendo capaz de gerar o desenvolvimento de patologias mais graves, ou intensificar aquelas já existentes. A Figura 14 apresenta manchas escuras nas vigas e lajes.

Figura 14 - Exemplo de manchas em vigas e lajes.

De acordo Martins (2016) os prováveis motivos para a eclosão dessas patologias são:

- Aglomeração de água e infiltrações estimulando a proliferação de microrganismos, implicando no aparecimento de bolor, sendo intensificado principalmente pela ausência de conservação das estruturas;
- Alta permeabilidade do concreto;
- Fissuras na superfície do concreto contribuindo para a passagem de água.

O tratamento desta patologia conforme Conti (2009) é a erradicação de qualquer tipo de infiltração, caso seja preciso, a impermeabilização. Sequentemente, deve-se aplicar um preparador na superfície e finalizar com tinta de acabamento adequada.

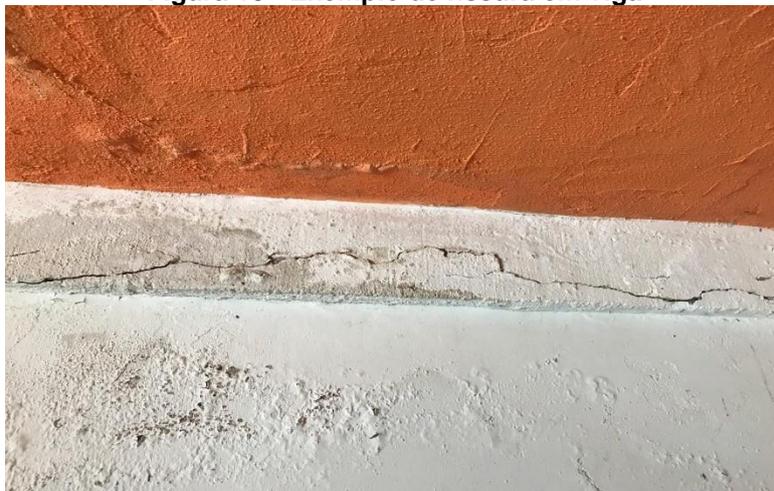
A Figura 15 apresenta fissuras encontradas na viga. A fissura é horizontal e está localizada na parte inferior da viga. Segundo Souza e Ripper (2009), as fissuras chamam a atenção dos proprietários, para o fato de que algo anormal pode vir a acontecer.

Figura 15 - Exemplo de fissura em viga

Conforme Flausino (2017), a fissura horizontal esporadicamente ocorre e na maioria das vezes não possibilita comprometimento da estrutura. Um dos motivos para a ocorrência dessa anomalia é a sobrecarga ou má execução da edificação.

Segundo Olivari (2003), o tratamento empregado para o reparo de fissuras consiste em:

- Preparar e limpar devidamente as fissuras;
- Injeção de resina epóxi para restaurar a fissura e proteger as barras de aço.

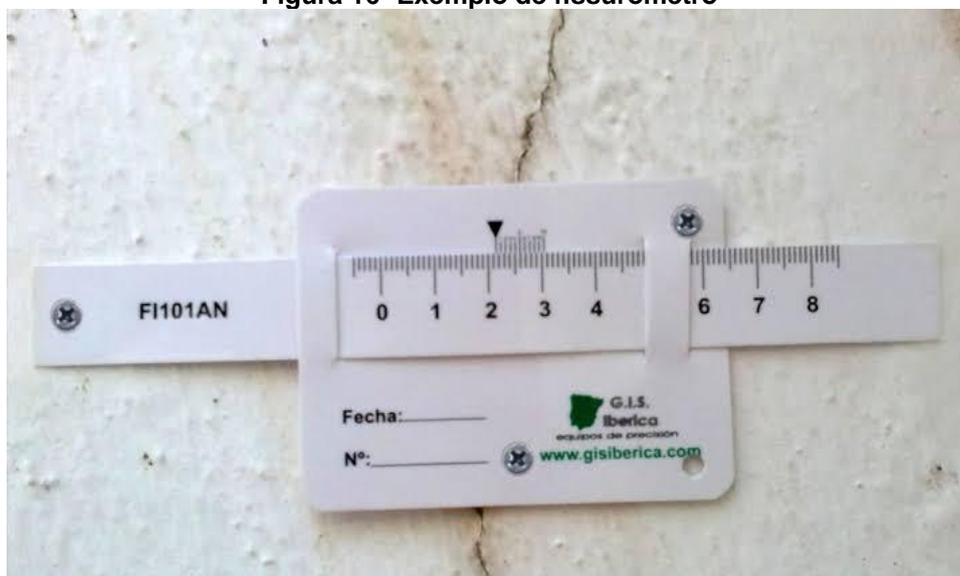
As fissuras podem ser ocasionadas em uma estrutura de concreto armado pelos mais diversos motivos e para que se consiga discernir com exatidão a causa e origem, é fundamental fazer testes para determinar se as fissuras são ativas - fissuras que contêm variação de abertura -, ou passivas - aquelas que não possuem variação de abertura. Logo após a correta identificação, deve determinar as metodologias e procedimentos adequados para o seu tratamento (SOUZA & RIPPER, 2009). Existem aparelhos que possibilitam medir a variação dessas aberturas, por exemplo, o fissurômetro, conforme apresentado na Figura 16.

Figura 16- Exemplo de fissurômetro
