## MICROBIOLOGIA E INTERVENÇÕES DOS INSUCESSOS NOS TRATAMENTOS ENDODÔNTICOS: FALHAS E TÉCNICAS DE MUDANÇA

### MICROBIOLOGY AND INTERVENTIONS IN ENDODONTIC TREATMENTS FAILURES: FAILURES AND TECHNIQUES OF CHANGE

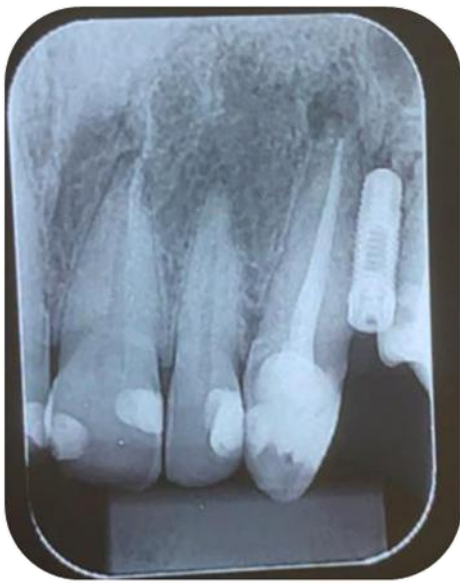
**Figura 1.** Radiografia periapical do elemento 23, constatando uma imagem radiolúcida compatível com uma lesão periapical.

Paciente J.A.O, 53 anos, assintomático compareceu à clínica para planejamento de implantes nos elementos 15, 16 e 24. Seguindo o protocolo para este fim foi solicitada a radiografia panorâmica. Ao analisar as imagens obtidas, foram observadas lesões periapicais nos dois caninos superiores (13 e 23), sendo que eles apresentavam tratamento endodôntico. Para um completo diagnóstico, foi solicitado uma radiografia periapical dos elementos 13 e 23 (FIGURA 1), constatando uma imagem radiolúcida compatível com uma lesão periapical, que pode ter acontecido por uma falha na desinfecção do canal, ou por microrganismos muito resistentes. Ao explicar o caso para o paciente, ele se recusou a retratar o canal, pois não apresentava incômodo para ele. Após um ano da instalação dos implantes, notou-se secreção purulenta e fístula apenas no elemento 24. Com isso, optou-se pelo retratamento do canal dos elementos 13 e 23, porém sem o efeito esperado no elemento 23, no qual houve a permanência da fístula. Posteriormente foi realizada uma cirurgia parendodôntica, que é indicada

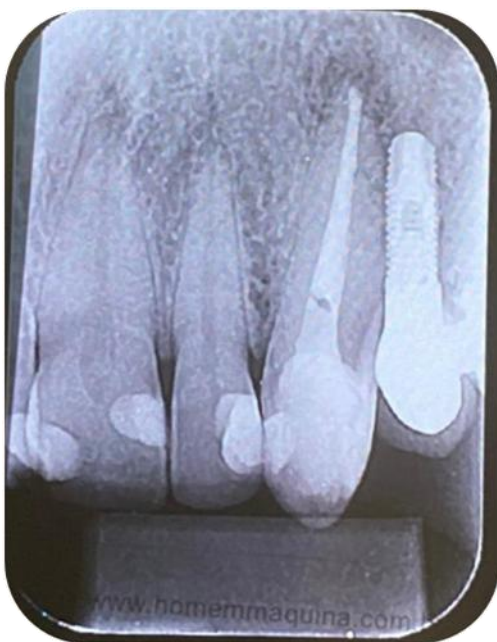
**Figura 2.** Imagem radiográfica periapical apresentava uma imagem compatível com a cicatrização da lesão.

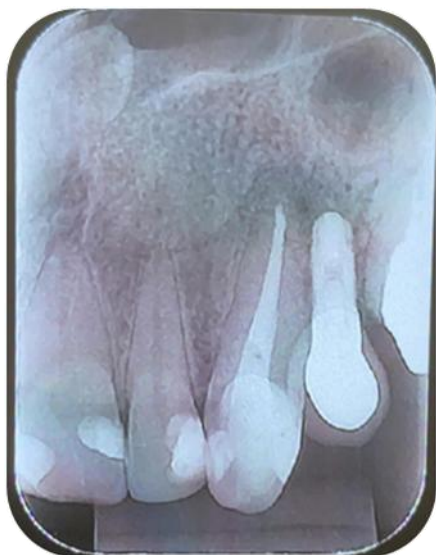
**Figura 5.**

Resultado Final após as intervenções cirúrgicas

como opção de tratamento quando não se consegue eliminar o agente etiológico do processo inflamatório periapical de forma conservadora. Essa primeira cirurgia foi realizada sem o uso de R.O.G (Regeneração Óssea Guiada), somente abrindo a loja cirúrgica, realizando curetagem periapical, a limpeza do canal por via retrógrada, e foi realizada uma apicectomia, que tem como objetivo remover a parte apical da raiz juntamente com lesões intraósseas de origem infecciosa que se formam junto dessa zona. Após a realização dessas duas técnicas a fístula desapareceu, porém depois de um período de 4 meses, notou-se que a mesma havia retornado, sendo que nas imagens radiográficas periapicais (FIGURA 2) notava-se uma imagem compatível com a cicatrização da lesão, porém ao analisar os cortes da tomografia computadorizada, era possível visualizar um rompimento da tábua óssea vestibular na região apical do elemento 23 (FIGURA 3 e 4). Por meio desses achados, foi requisitado uma segunda cirurgia parendodôntica, na qual se obteve sucesso, e solucionou a persistência da fístula. Para essa segunda cirurgia, foi realizada uma curetagem e limpeza criteriosa do canal via apical, inclusive com ultrassom, aumentando então, a eficácia dessa limpeza. Diferentemente da primeira intervenção cirúrgica, foi utilizada a R.O.G (Regeneração Óssea Guiada), que consiste em não deixar espaço livre para o tecido mole proliferar antes do tecido duro, o que poderia estar causando a permanência da fístula na região. A R.O.G. é feita através da coleta do sangue do paciente, colocando em um tubo de ensaio e levando para uma centrífuga, onde será centrifugado, a fim de obter o plasma sanguíneo (IPRF). Ao obter o plasma, ele será misturado com osso Cerabone, que é um enxerto ósseo bovino natural. Realizada essa intervenção, conseguiu-se o efeito satisfatório no implante e no retratamento endodôntico, observado através de uma radiografia periapical do elemento 23 (FIGURA 5).
