## AVALIAÇÃO GEOMORFOLÓGICA DO BAIRRO BARCELONA NO MUNICÍPIO DE RIBEIRÃO DAS NEVES-MG: DO RISCO À PREVENÇÃO, UM DESAFIO

Márcia Aparecida Silva<sup>1</sup>  
Cecília Félix Andrade Silva<sup>2</sup>

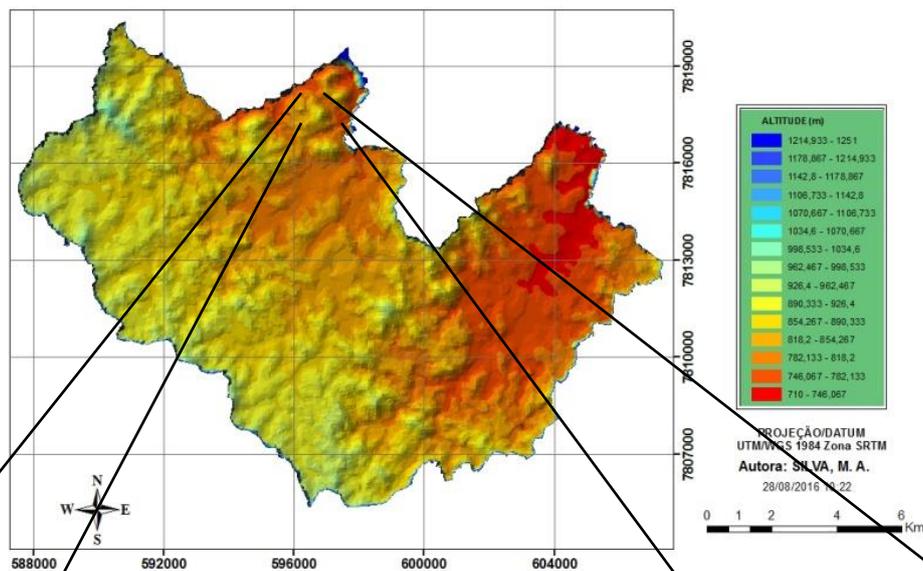
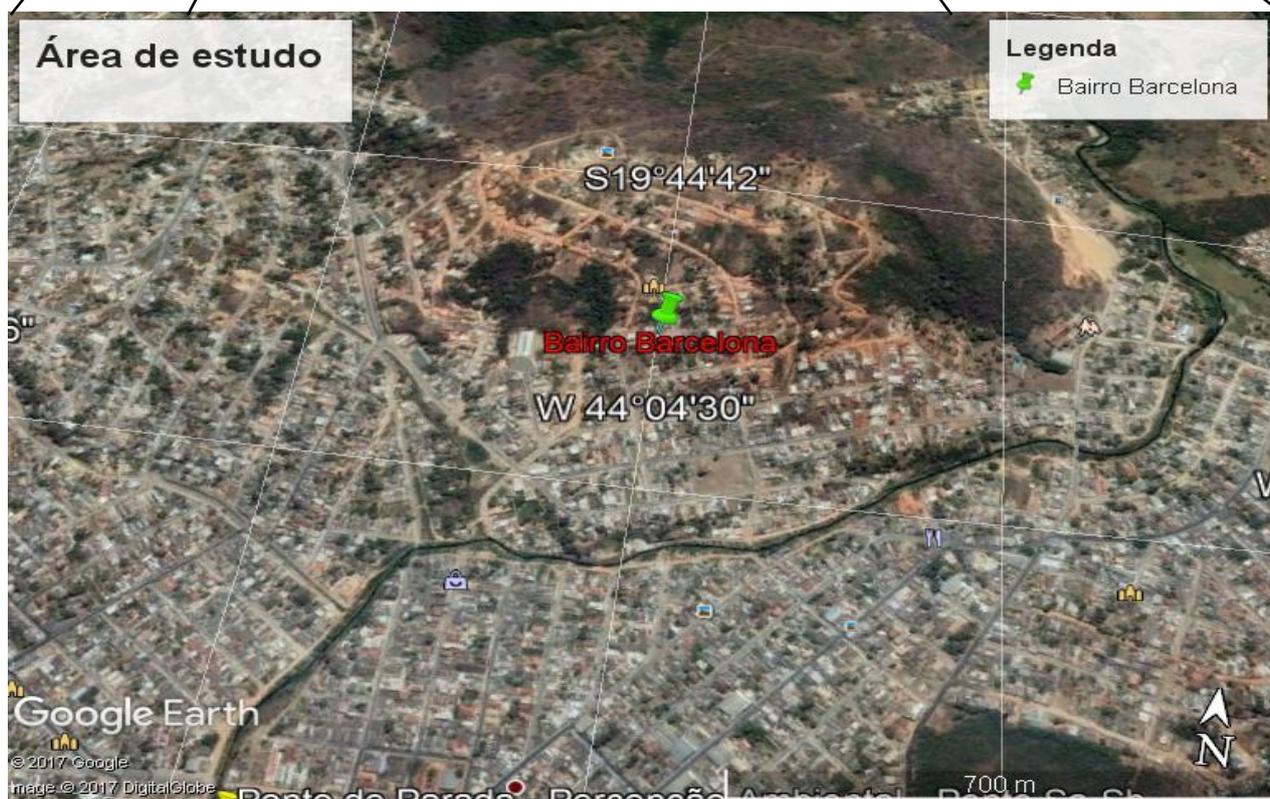
Figura 1. Mapa de altitudes e destaque para área de estudo

## MAPA HIPSOMÉTRICO DO MUNICÍPIO DE RIBEIRÃO DAS NEVES-MG

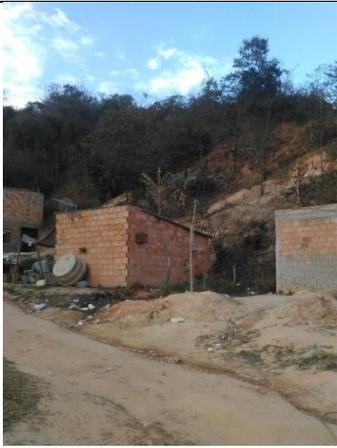
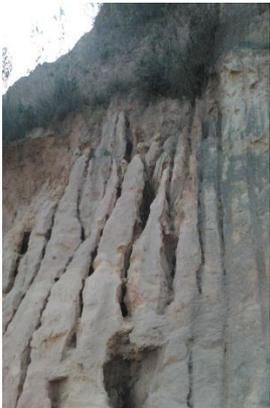
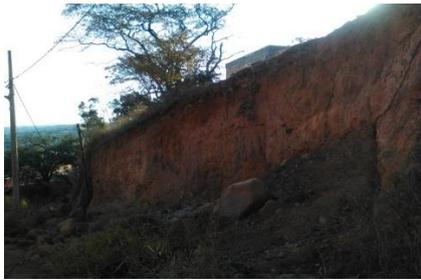
**Figura 2.** Registro fotográfico

Durante o trabalho de campo foram observadas e registradas significativas alterações no perfil do terreno, conforme descrição na figura 2.

Edificações irregulares	Processo de ravinamento	Formação de escarpa, solapamento, movimento de rochas e vegetação

Corte irregular e proximidade da construção	Queda em bloco de parte do terreno	Plantio de bananeiras	Inclinação de poste	Perfil do solo, alta erodibilidade

Um número significativo de edificações encontradas dispersas em toda a área do bairro Barcelona apresentam situações de risco, o mais agravante é que a cada dia novas edificações irregulares são iniciadas, algumas concluídas e outras encontram-se em fase de acabamento.

As ocupações na região côncava, próximas às encostas (parte convexa) do morro formam uma em área de graves fatores de risco, pois durante os períodos chuvosos, material é removido da parte convexa e tende a depositar na parte côncava.

A ausência de infraestrutura básica, como: pavimentação, coleta de esgoto e coleta de lixo em diversos setores do bairro, pela dificuldade de acesso; presença de bananeiras plantadas ao fundo, frente e laterais de diversos lotes habitados, a remoção da vegetação, a ausência de muros de contenção, são fatores que expõe a população à situação de intensificação do risco de desastres naturais, prejuízos, perdas humanas e materiais, neste e em inúmeros bairros brasileiros.
