CAUSAS, CONSEQUÊNCIAS E SOLUÇÕES NA PAVIMENTAÇÃO ASFÁLTICA DA CIDADE DE CERES.

Palavras-chave: Ceres; Pavimentação Asfáltica; População

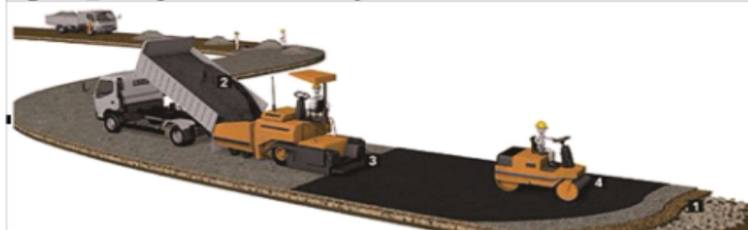
Figura 1: Etapas da Pavimentação

O processo de pavimentação asfáltica é dividido em 4 (quatro) etapas: o Revestimento Asfáltico, estrato de cerca de 5 centímetros que ficam em contato com os pneus dos veículos; a Base, que é feita de pedras menores e bem compactadas, com cerca de 10 a 22 cm de profundidade; a Sub-base, que é a etapa que gera sustentação para a base; e o Subleito, que trata-se do solo que passa por terraplanagem para receber o pavimento, como é possível observar nas figuras 1 e 2.

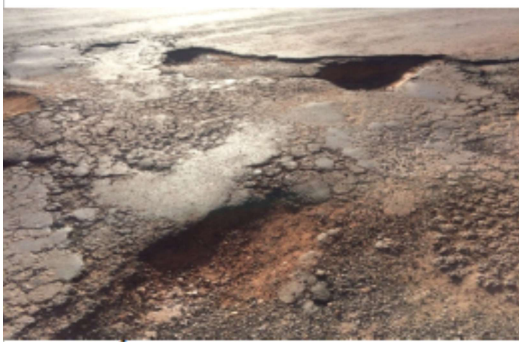
"Figura" 3: Área danificada

Texto 3: Área danificada

Inicialmente é feito o corte da área danificada retirando parte do antigo asfalto, utilizando preferencialmente o maquitão, podendo ser substituído por picareta, como mostrado nas figuras 3 e 4. Com o asfalto já cortado, realiza-se a limpeza do local por meio de vassouras e até mesmo um soprador onde os reíduos menores são removidos (Figura 5).

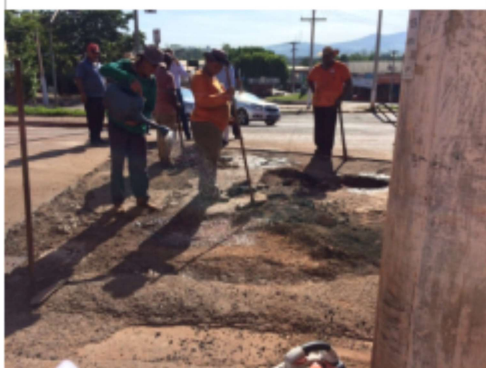
Figura 6: Umidificação

Para nivelar a área, é feita a umidificação dos buracos com água, completando-os com terra (Figuras 6 e 7). Com auxílio de um socador manual é feita a compactação do solo. Realizada a nivelção, a área recebe o banho de ligação RL (Emulsão Asfáltica Catiônica De Ruptura Lenta), o qual tem por objeto auxiliar na fixação da massa asfáltica ao solo, que é realizada por meio de pulverizador costal (Figura 8). A emulsão asfáltica é um sistema constituído pela dispersão de uma fase asfáltica em uma fase aquosa.
