ESTUDO DE CASO: PARQUE ANTÔNIO MARMO CANEDO (MATINHA)

O tema introduzido neste presente artigo, faz parte das pesquisas elaboradas para o Trabalho de Conclusão de Curso do Curso de Arquitetura e Urbanismo da Faculdade Metropolitana de Anápolis, tem por ênfase o Projeto Urbano. Através de estudos analíticos, elenca parâmetros de qualidade do espaço, resumidos em seis itens principais: Acessibilidade, Brinquedos, Edificações, Mobiliário, Segurança e Vegetação. A escolha do Parque se deu por se tratar de um espaço com uso já consolidado. Inaugurado em 1973, já passou por inúmeras reformas ao longo dos anos sem perder seu caráter de parque urbano e atualmente seus frequentadores contemplam traços de um parque urbano genérico, com oferta de lazer ativo e contemplativo para adultos e crianças, por abrigar no local fauna, flora e importante nascente hídrica da micro bacia do Córrego dos Cesáreos. Contudo, o espaço físico, atendimento e serviço oferecidos no local, mobiliários, equipamentos e acessos, necessitam de manutenção e ações para a acessibilidade que promova sua utilização por pessoas com deficiência ou mobilidade reduzida. A ideia de reconfigurar um espaço que outrora se denomin

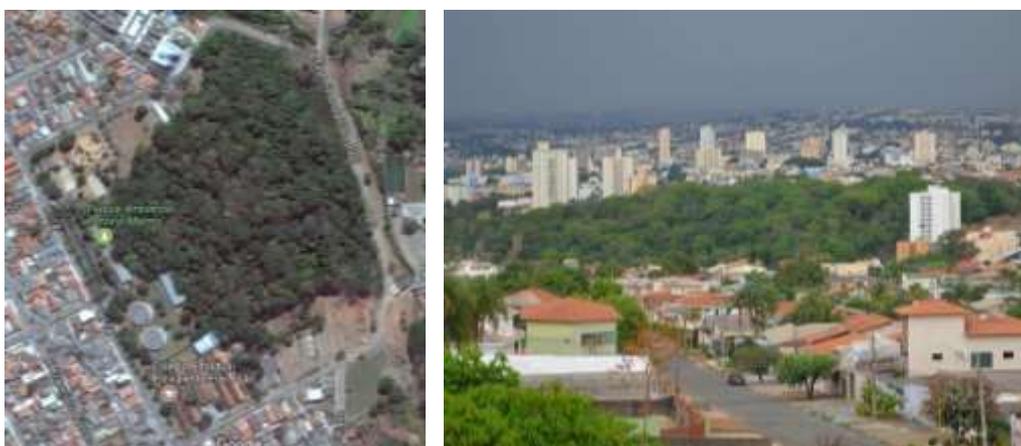
Figuras 13 e 14. Vista área e vista do Parque a partir do Bairro Alexandrina.

O Parque da Matinha possui área de 121.412,72 m². Topografia com declive no sentido Norte-sul e declive muito acentuado no sentido leste oeste (figuras 13 e 14). É aberto ao público diariamente, atraindo praticantes de caminhada e corrida e fechando no período noturno. Os dias de maior movimento são as quartas, quando se realizada a feira livre no estacionamento, aos sábados e domingos, únicos dias de funcionamento dos brinquedos eletromecânicos. Os visitantes são em sua maioria jovens que utilizam as quadras para a prática de esportes e famílias com crianças que utilizam os playgrounds gratuitamente.

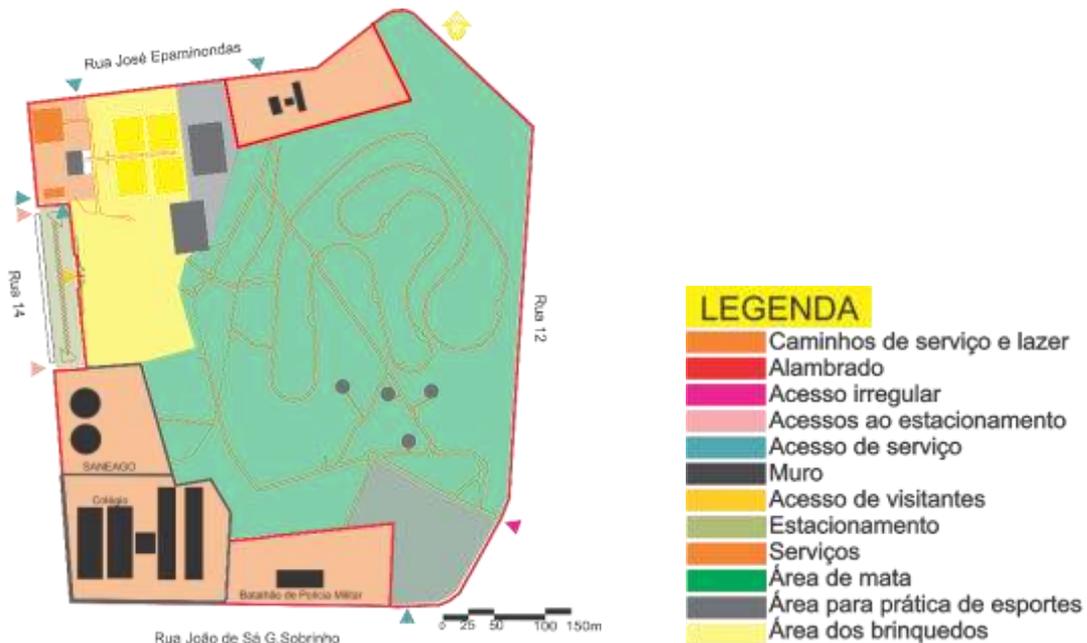
Figura 15. Setorização do Parque.

Na área do parque estão distribuídas opções de atividades (figura 15) como: lazer Ativo, dividido em: Parque lúdico infantil, brinquedos eletromecânicos, quadras poliesportivas, trilhas, para caminhadas, e vários espaços com equipamentos de ginástica e lazer Passivo/Contemplativo os visitantes utilizam-se de bancos espalhados na área do bosque, área de alimentação e anfiteatro.

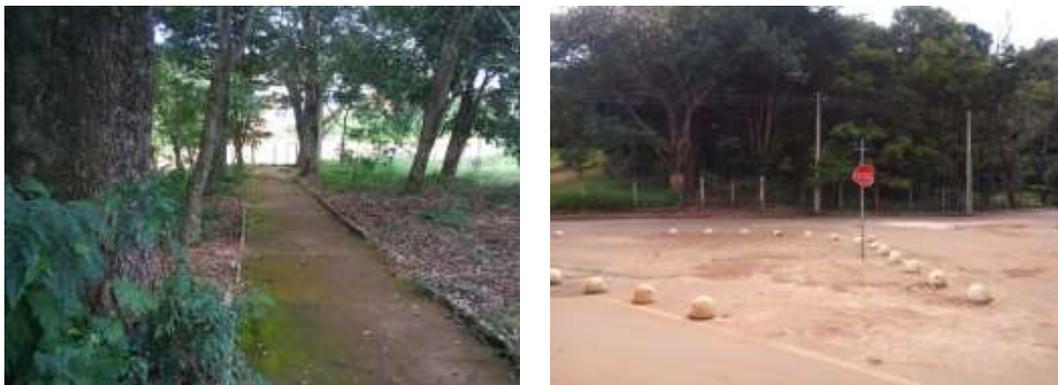
Figuras 16 e 17. Pista de Caminhada, interna e vista externa, a partir da Rua José Epaminondas Costa.

A vegetação do Parque é do tipo Cerrado, remanescente de floresta. Cerca de 70% de área do Parque é composta pela vegetação nativa, caracterizada como mata mesófila semidecídua urbana. (figuras 16 e 17) Estima-se que existem mais de 20.000 espécimes, compostos por espécies tais como: Angico *Piptadenia macrocarpa*, Ipês, *Tabebuia sp*, Faveiro, *Dimorphandra mollis*, Paineira, *Chorisia speciosa*, Jacaradá, *Mabaerium acutifolium*. (Santana, 2014)

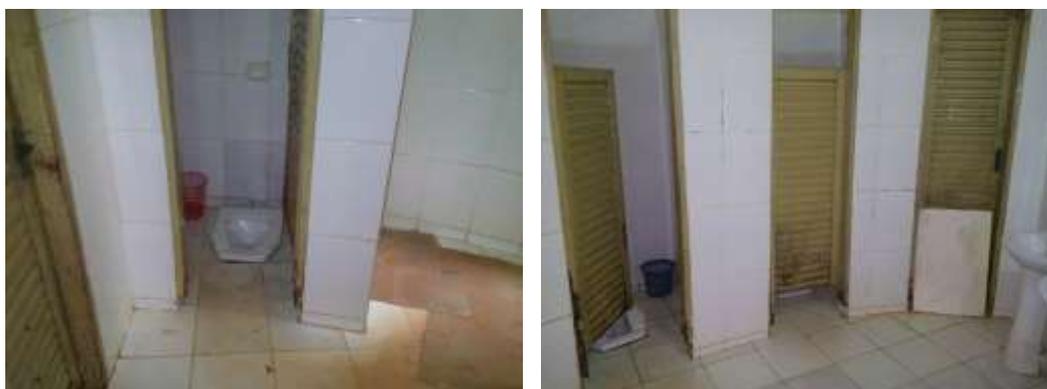
Figuras 18 e 19. Sanitários.

O acesso principal do Parque é feito pela Rua 14. Os passeios fora do parque apresentam acúmulo de lixo, divergência entre pavimentos. Não há rampas para acessibilidade e as calçadas dentro e fora do parque não possuem piso tátil e direcional. No estacionamento não há vagas reservadas a pessoas com necessidades especiais e idosos e o revestimento com asfalto contribui para a impermeabilização. Não há sinalização sonora ou tátil. Bancos, bebedouros e sanitários estão deteriorados (figuras 18 e 19), não há adaptação e os brinquedos de fibra de vidro, não possuem adaptações para deficientes.

Em relação à Acessibilidade é necessário que haja a instalação de ponto de ônibus, lombofaixa e sinalização tátil no acesso principal do parque. Reserva de vagas no estacionamento e instalação de sinalização tátil e sonora por todo o parque. Foi observado que nos brinquedos há ausência de adaptações para facilitar o acesso e permitir que crianças deficientes os utilizem, sendo esta, portanto, uma das sugestões que podem ser executadas trazem maior inclusão aos usuários do parque. Ações de acessibilidade urgentes seriam a reforma dos acessos aos brinquedos existentes, reforma das escadarias de acesso, construção de rampas nos principais equipamentos e reforma completa dos banheiros.

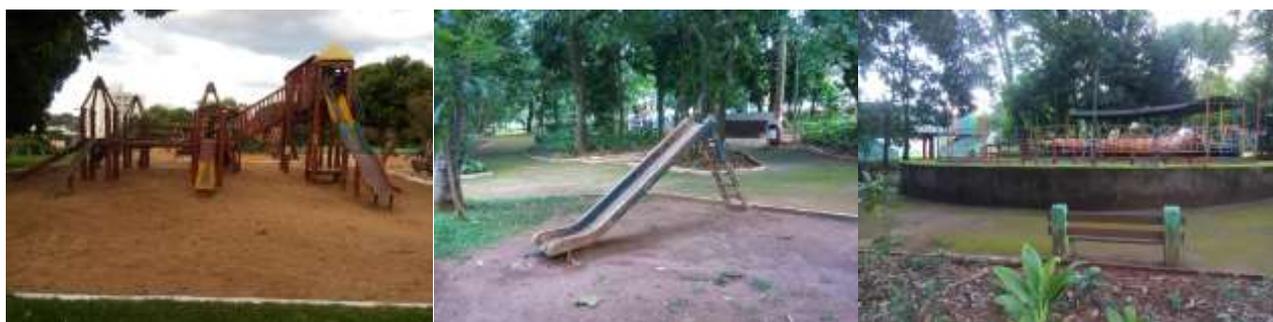
Figuras 20 a 22. Estado de Conservação dos Brinquedos.

Os brinquedos eletromecânicos estão instalados sobre radiers, de até 1,20m de altura. O acesso é feito por degraus, não há rampas. É necessário comprar ingresso para a sua utilização. Instalados em 2010, muitos já apresentam sinais de passagem do tempo. Os brinquedos de madeira também instalados em 2010, localizam-se em área à parte, cercada de areia; são fechados por guias de alvenaria. Brinquedos antigos como balanços, escorregadores e demais em fibra de vidro estão enferrujados (figuras 20 a 22).

Verificado o estado de conservação dos brinquedos, sugere-se a implantação de uma oficina de para manutenção dos brinquedos e criação de parcerias com escolas que viabilizem o uso dos brinquedos durante dias úteis. Todas as edificações existentes necessitam de reforma e adequação aos usos atuais, sendo recomendada para algumas, troca de cobertura e ampliação, principalmente as localizadas na praça de alimentação, pois são as mais utilizadas e cujo estado está deteriorado.

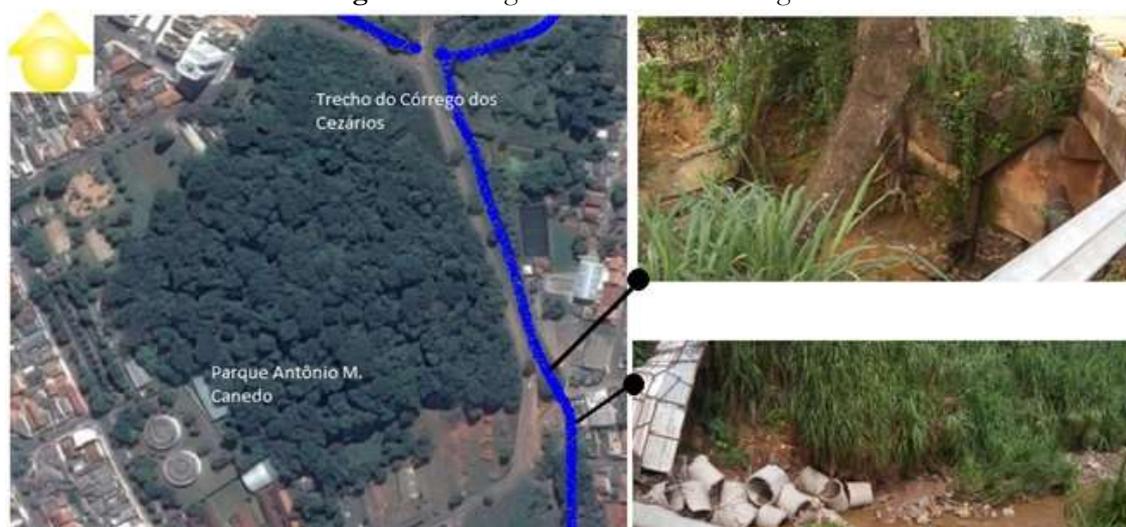
Figura 23. Imagens do trecho do córrego.

O Córrego dos Cesários é um exemplo dos resultados negativos provenientes da urbanização descriteriosa em bacias hidrográficas. Atualmente o curso do córrego apresenta vários casos de inundação e erosão, havendo na última década uma sequência de rompimentos de tubulações e pontes por excesso de sedimentos, resíduos e pelo volume d’água.

Não há policiamento, vigilância por câmeras ou seguranças. Falta iluminação nas vias internas e externas. Há na quadra do parque um batalhão da polícia militar, mas não possuem ação direta na segurança. O estado da vegetação do parque é o de conservação, havendo dentro do perímetro cercado maior cuidado com as espécies, no entanto, nas áreas nativas próximas ao parque e principalmente ao longo do córrego, a vegetação ciliar foi quase toda retirada e o processo de assoreamento do córrego é bastante evidente. Próximo ao curso d'água, na porção inferior do parque estão localizadas as nascentes, no entanto, nem todas estão protegidas da poluição (figura 23).

Em relação à vegetação, sugere-se o plantio de árvores nas calçadas externas que são utilizadas também como pista de caminhada. Na parte superior a troca da pavimentação asfáltica por piso permeável, aumentaria a drenagem no topo, e reduziria a quantidade de água levada diretamente ao córrego.

Seriam necessárias executar ações relacionadas à educação ambiental, como a identificação as espécies da flora e da fauna, e também a recomposição de mata ciliar ao longo do córrego. Isso é possível através de replantio de vegetação compatível com o bioma local para promoção da proteção do solo, com isso seria obtido entre outros benefícios, a preservação da nascente, recuperação do curso d'água, o que mitigaria o atual problema de assoreamento no leito fluvial e o risco de enchentes.
