REJEITOS RADIOATIVOS DO MAIOR ACIDENTE RADIOLÓGICO DO BRASIL

Lení Maria de Souza ¹
Francisco Itami Campos ²

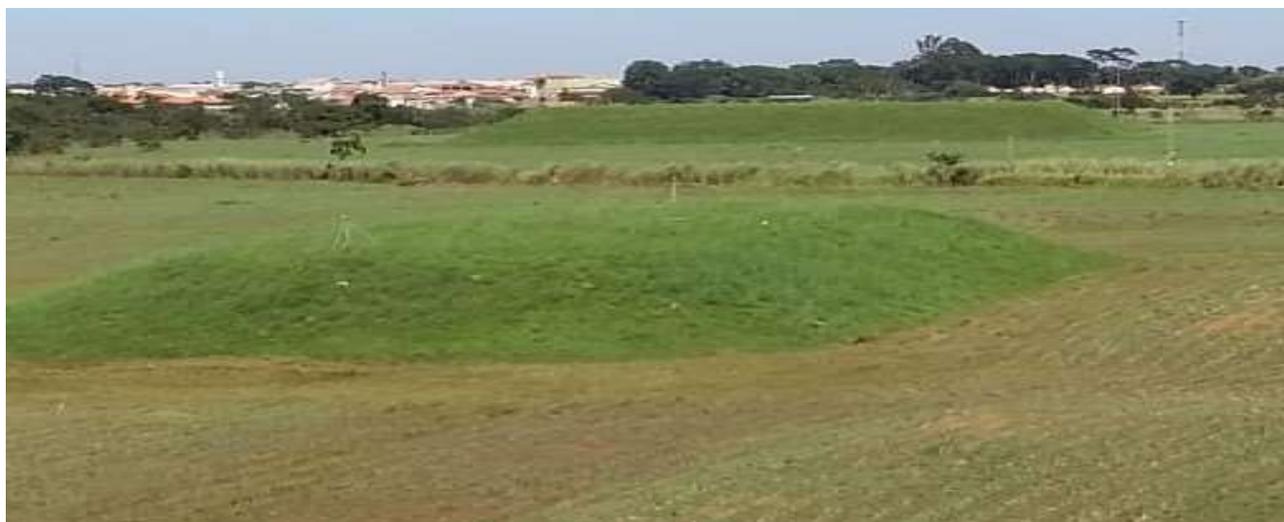
Imagem 1 - Apresenta fotografia do repositório do Césio 137 em Abadia de Goiás.

Fonte: Fotografia obtida em 19/04/2017 – visão da torre de vigilância - CNEN.

O Repositório basicamente é formado por “uma grande estrutura de concreto, semelhante a uma caixa”, funcionando como uma barreira blindada. Uma vez preenchido e fechado, o bloco de concreto foi recoberto por várias camadas sucessivas de concreto, com a finalidade de formar uma capa e evitar a penetração de água. A última camada é formada de solo vegetal, recoberto de gramínea (EIA/RIMA,1994). O repositório assim como o contêiner de grande porte tem a aparência de dois grandes morros como se vê na imagem (1).

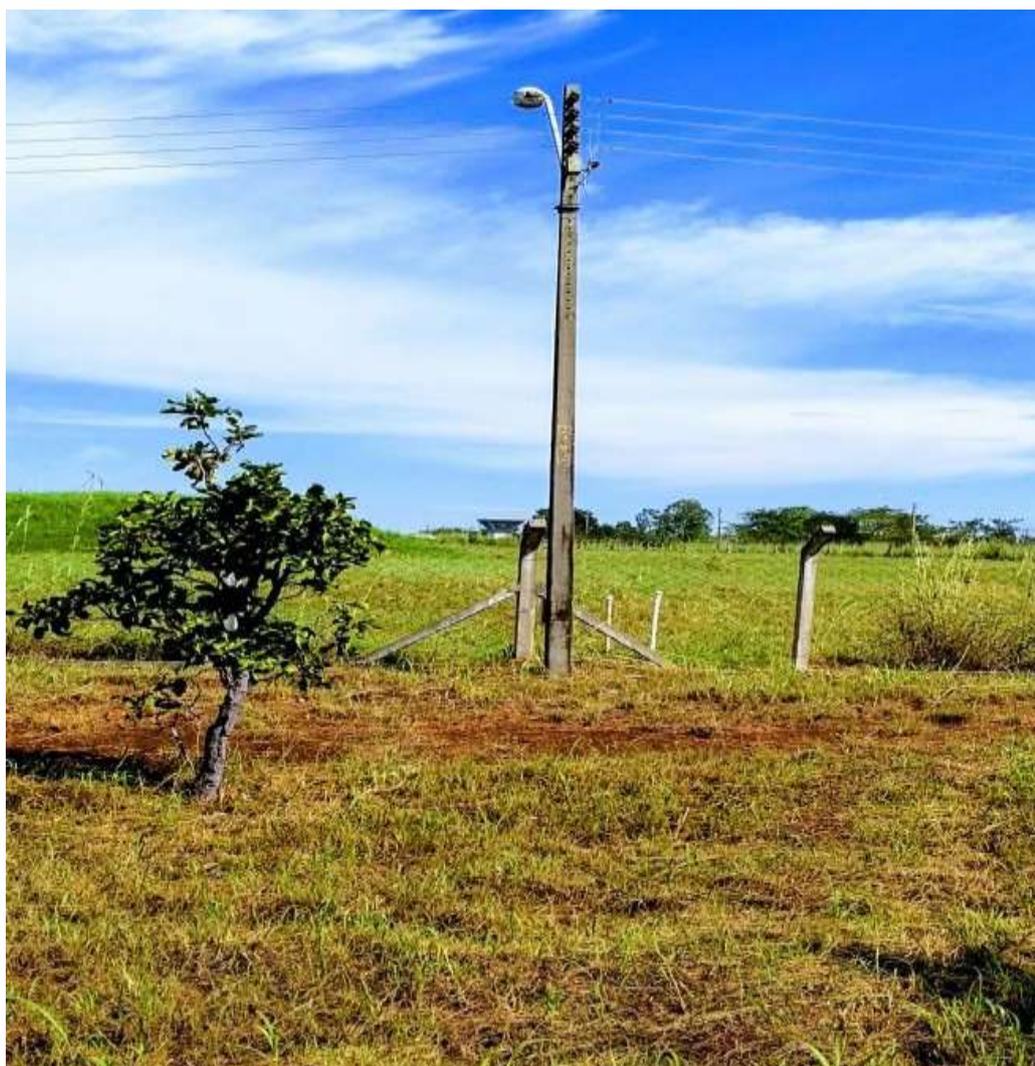
Imagem 2 apresenta dosímetro termoluminescente próximo à torre de observação do parque Telma Ortegá.

Fonte: Fotografia obtida em 19/04/2017 – visão da torre de vigilância – CNEN.
